Ministero delle Infrastrutture e della Mobilità Sostenibili
Consiglio Superiore dei Lavori Pubblici

APPENDICI E ALLEGATI

Allegato C. Schede difettologiche

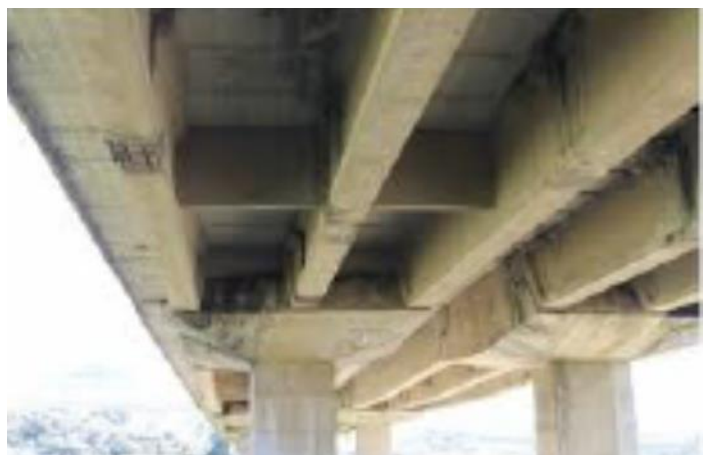
Figura A.1 – Impalcato tipico di Ponte a travata in c.a.p. con sezione aperta e travi parallele

Con riferimento al caso di **Errore. L'origine riferimento non è stata trovata.**, che rappresenta l'impalcato di un tipico ponte a sezione aperta con travi parallele, l'esempio di identificazione riportato nel seguito a titolo meramente indicativo, e comunque non esaustivo, è inteso a meglio illustrare la sequenza di scomposizione in sottoelementi e lo schema per la loro identificazione (**Errore. L'origine riferimento non è stata trovata.**). I sottoelementi devono essere accompagnati da opportune misure (m o m²), utili per la valutazione dell'estensione del degrado e dei costi di ripristino.

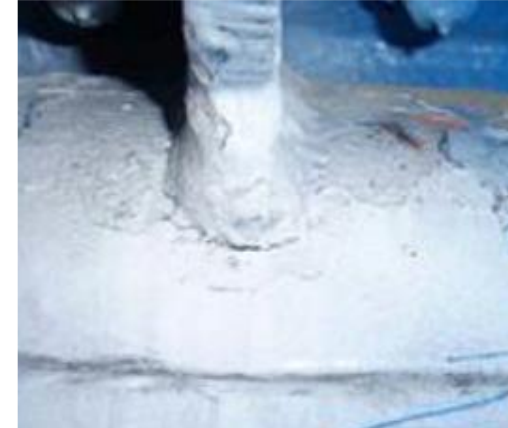
Difetti di saldatura

I difetti, localizzati lungo lo sviluppo dei cordoni di saldatura, risultano particolarmente pericolosi poiché riducono i valori di resistenza e tenacità del giunto saldato e con il tempo possono causare la frattura della saldatura stessa. Essi si manifestano sotto forma di:

- cricche, ossia microlesioni o fessurazioni sui cordoni di saldatura;
- inclusioni di natura solida e gassosa o soffiature superficiali, riconoscibili dalla presenza di piccoli crateri sulla superficie del cordone;
- irregolarità sulle maglie del cordone con evidente variazione del suo profilo per presenza di avvallamenti, irregolarità dei bordi, ecc.

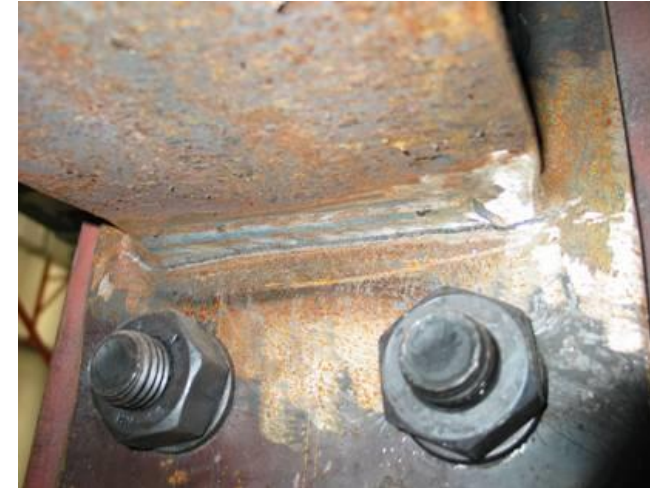
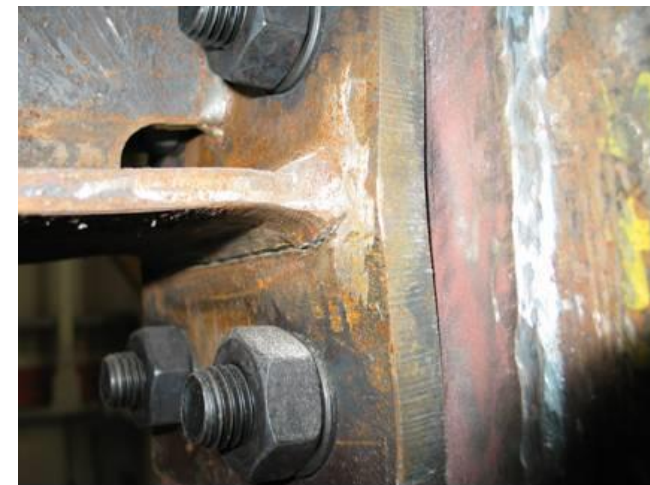
Il difetto si presenta con estese e profonde fessurazioni, generalmente passanti, nel cordone di saldatura o nelle sue immediate vicinanze. È un fenomeno particolarmente pericoloso perché interessa l'intera sezione resistente della saldatura e/o degli elementi collegati e comporta lesioni che tendono a propagarsi rapidamente per fatica.

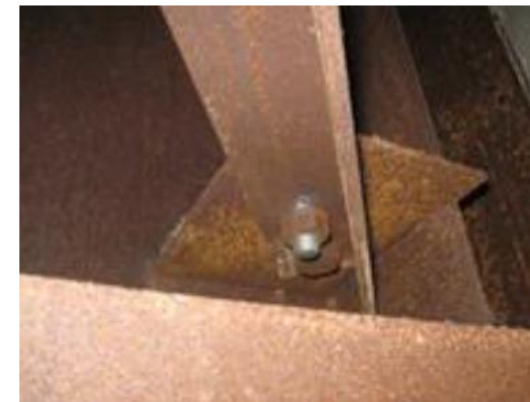
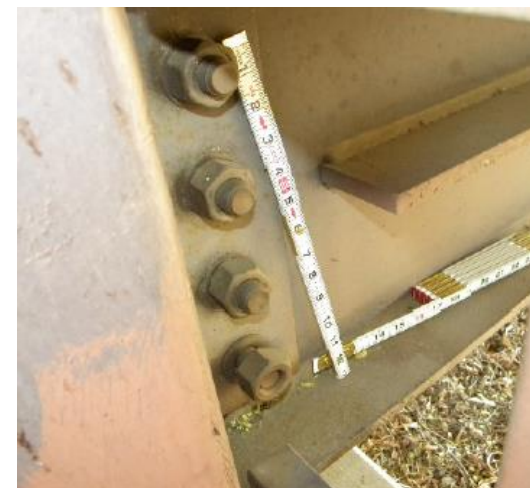
Bulloni allentati

L'evoluzione del fenomeno può comportare la presenza di **bulloni tranciati** o addirittura la caduta del bullone e quindi la riduzione della capacità portante della giunzione. Nel caso in cui il difetto interessi gli apparecchi di appoggio, la sua presenza può essere denunciata da un funzionamento anomalo dell'apparecchio stesso.

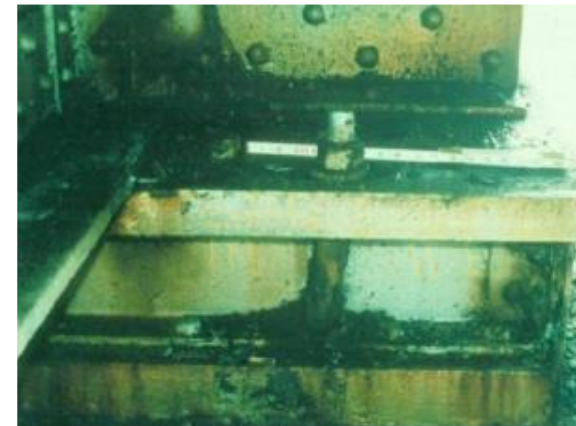
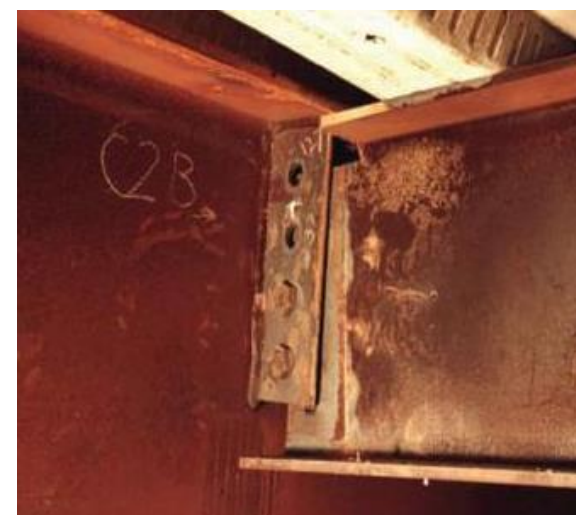
Bulloni tranciati

Il difetto può essere conseguenza di coppie di serraggio insufficienti, per cui è possibile rilevare la presenza di **bulloni allentati**. Nei casi più gravi si riscontra la contemporanea presenza di **deformazione anime/piattabande** e **corrosione**.

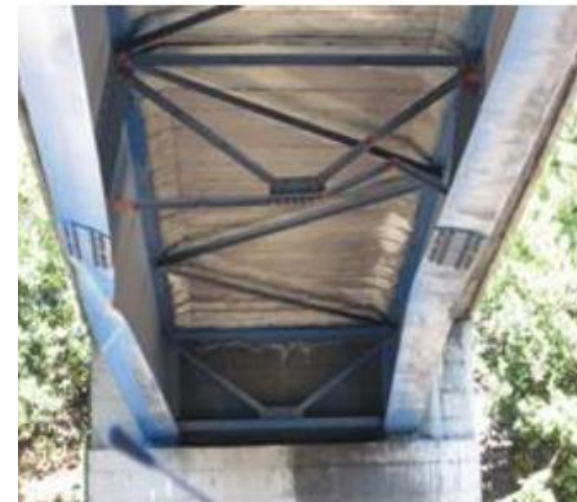
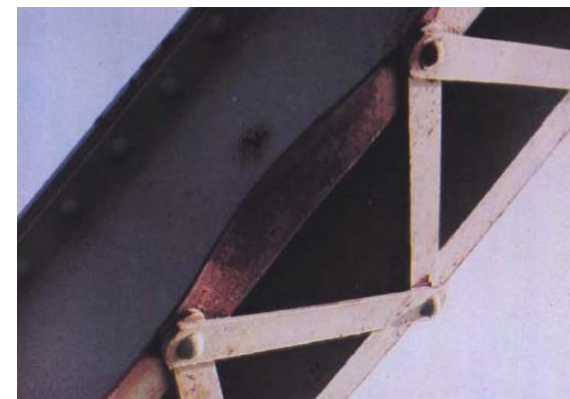
Deformazione anime / piattabande

In concomitanza con questo difetto spesso si riscontrano fenomeni quali **sfogliamento della vernice**, **corrosione** e difetti caratteristici dei giunti bullonati o saldati.

Il fenomeno si riferisce alle sole sezioni aperte, altrimenti si parla di **deformazioni su pareti di travi scatolari**.

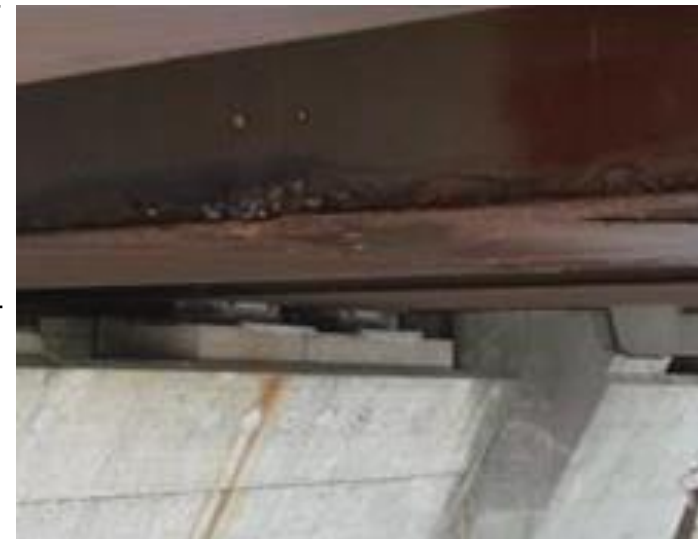
Deformazione pareti travi scatolari

Il difetto si manifesta con la perdita di forma delle pareti laterali o di fondo delle sezioni scatolari. Nel caso in cui si tratta di imbozzamento, le deformazioni si presentano come una successione di onde lungo lo sviluppo delle pareti.

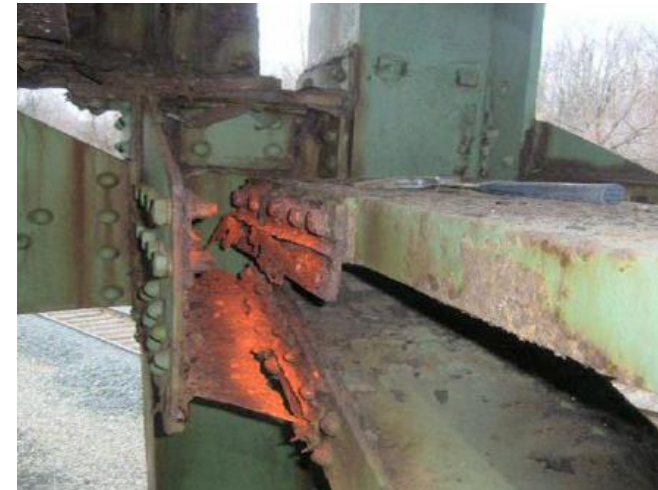
Per nodo si intende il punto di convergenza di elementi strutturali in acciaio, quali i tiranti e i puntoni di una travatura reticolare. Le lesioni a cui si riferisce il difetto possono riguardare sia gli elementi di collegamento e le piastre di nodo (saldature, bullonature, chiodature), sia gli elementi strutturali collegati.

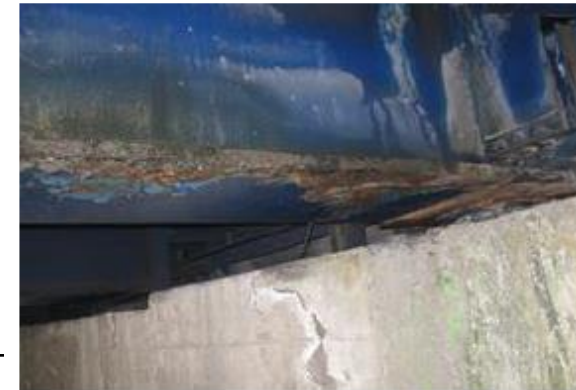
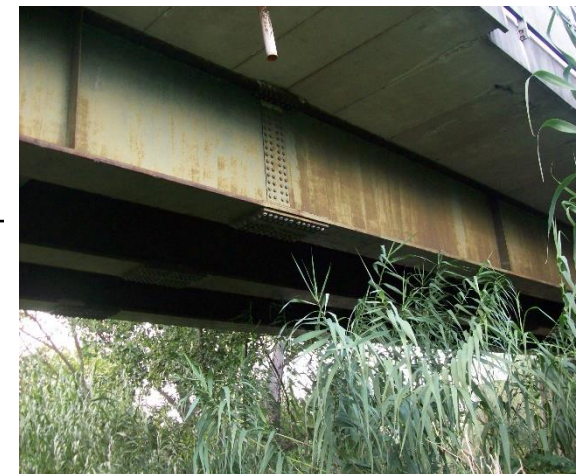
Ossidazione

L'ossidazione è dovuta al contatto del materiale con l'acqua e l'umidità, per cui è spesso correlata all'assenza di un adeguato sistema di convogliamento delle acque, alla presenza di **ristagni d'acqua** e all'esposizione del materiale a seguito di **sfogliamento della vernice**. Essa è la fase precedente del fenomeno di **corrosione**, il quale può manifestarsi nel caso in cui non si contrasti opportunamente la sua evoluzione.

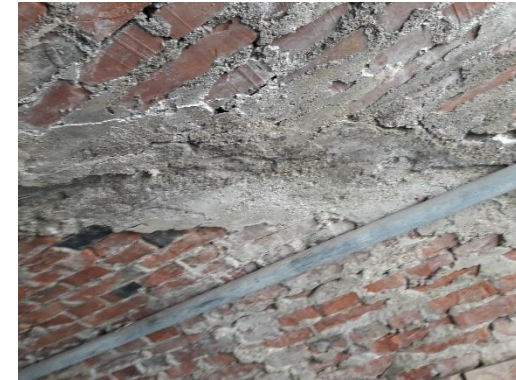
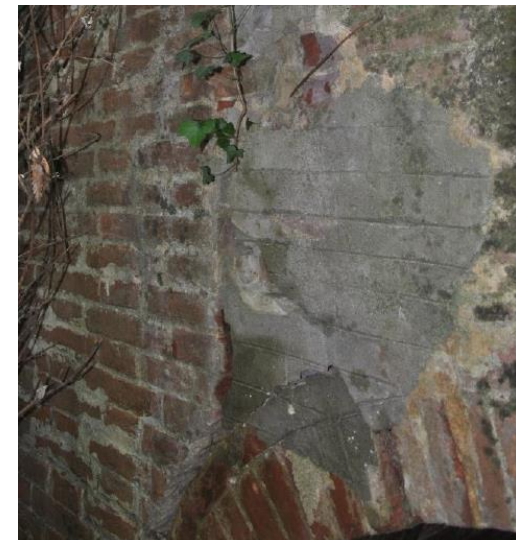
Riprese successive deteriorate

Il difetto si presenta nelle zone in cui sono stati eseguiti interventi per nascondere fenomeni di degrado e lesioni senza tuttavia eliminarne le cause scatenanti, per cui con il passare del tempo il difetto si ripresenta con le stesse caratteristiche.

- interventi di riparazione errata o sommaria;
- ripristino che ha operato solo sugli effetti ma non sulle cause.

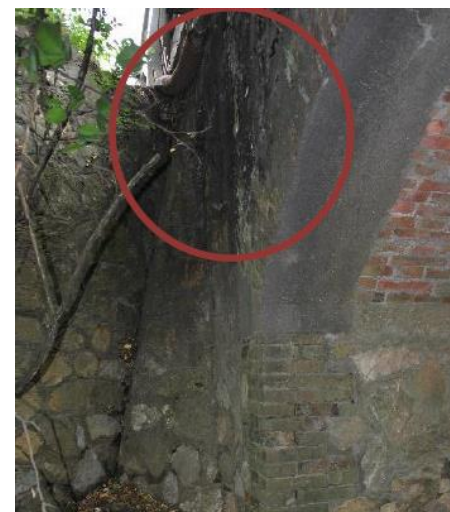
La formazione delle macchie di umidità nel tessuto murario è principalmente dovuta a:

- risalita capillare di umidità dal suolo (macchie di risalita). In questo caso esse sono localizzate nella parte bassa della muratura;
- penetrazione di acqua meteorica, dovuta a sistemi di convogliamento delle acque assenti, inadeguati o danneggiati (macchie di umidità).

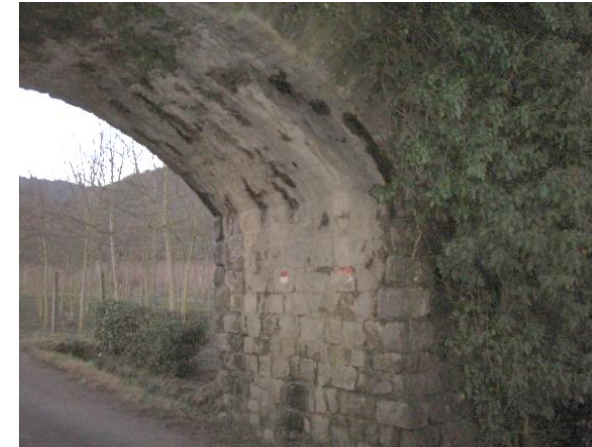
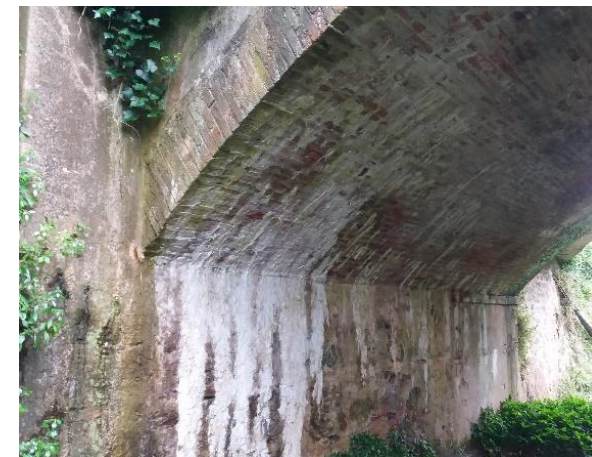
Il dilavamento è provocato dagli effetti delle acque meteoriche, nel caso in cui esse non siano adeguatamente allontanate dalle superfici murarie. Pertanto, l'origine del fenomeno è da ricercare nella mancanza/inadeguatezza/danneggiamento dei sistemi di convogliamento o di altri elementi da cui può avvenire infiltrazione di acqua, quali scossaline o giunti.

I fenomeni di dilavamento e di ammaloramento della muratura sono la naturale evoluzione delle **macchie di umidità**. Il loro progredire può portare ad una **riduzione della sezione resistente**, pericolosa se si sviluppa su elementi strutturali primari.

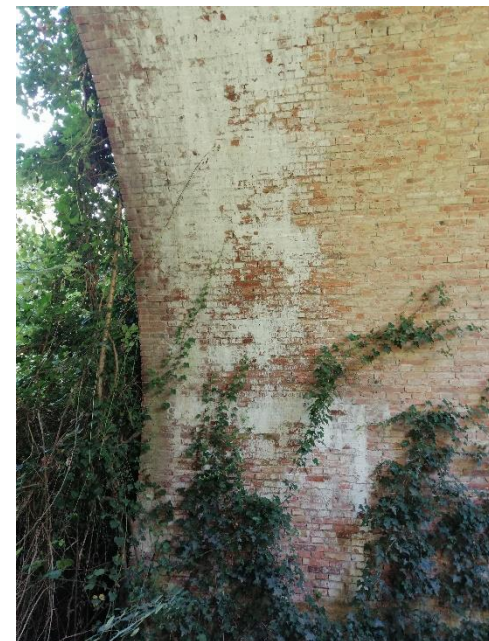
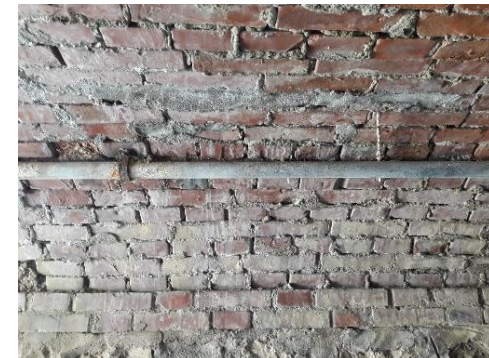
Efflorescenze

Il difetto è dovuto alla formazione di una patina biancastra e cristallina sulla superficie della struttura che può presentarsi in forma pulverulenta o filamentosa. Quando si tratta di efflorescenze di tipo salino, la cristallizzazione avviene all'interno del materiale provocando il distacco delle parti più superficiali; in tal caso si parla di cripto-efflorescenza o sub-efflorescenza.

A questo fenomeno si associa una lenta ma progressiva riduzione della sezione resistente che favorisce un'ulteriore infiltrazione di umidità all'interno della muratura. Non deve essere confuso con le **macchie di umidità/risalita**.

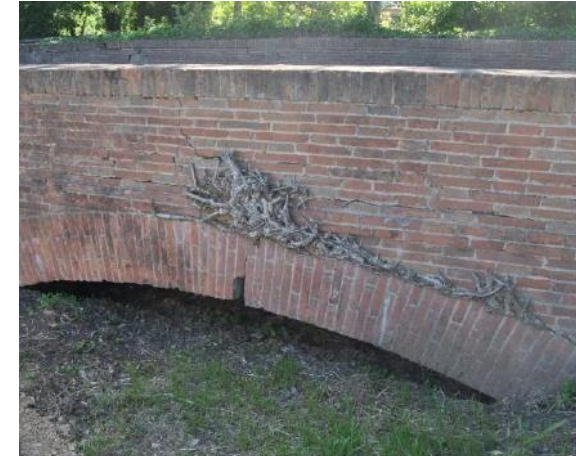
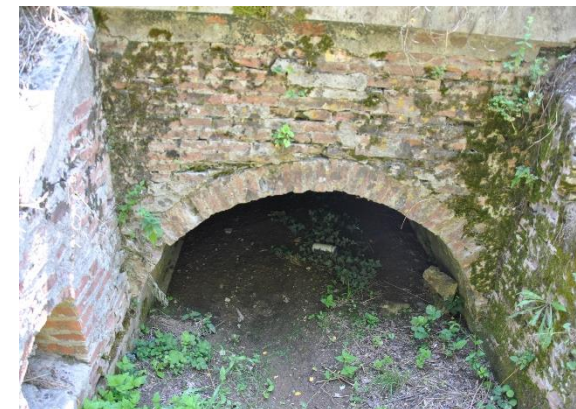
Patina biologica

Rientra in questo tipo di difetto anche la presenza di vegetazione invasiva. La vegetazione invasiva se particolarmente rigogliosa provoca la disgregazione della malta e la conseguente riduzione dell'ammorsamento tra i blocchi o le pietre (effetto leva delle radici).

Il difetto può portare alla formazione di **macchie di umidità/risalita**. La presenza di vegetazione con radici spingenti spesso provoca il **distacco di porzioni di materiale** o la formazione di **fessure** di vario tipo.

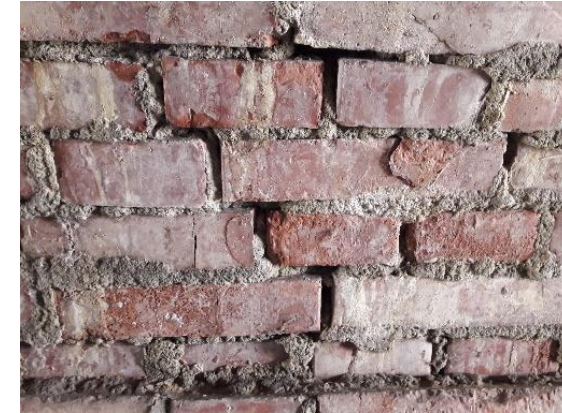
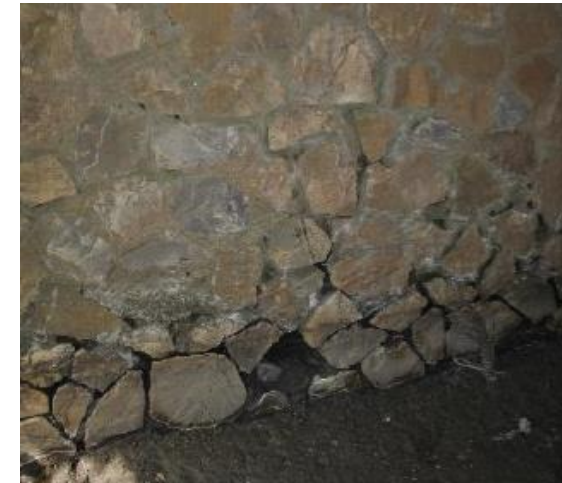
Polverizzazione

La polverizzazione si manifesta con la caduta spontanea del materiale, costituente i giunti di malta o gli elementi lapidei, in forma di polvere o granuli.

La polverizzazione è dovuta alla reazione chimica tra i gas presenti in atmosfera, l'acqua e i componenti delle malte che comporta la formazione di sali debolmente solubili, i quali vanno ad aggredire il reticolo cristallino delle malte/elementi lapidei causandone la rottura e quindi la polverizzazione.

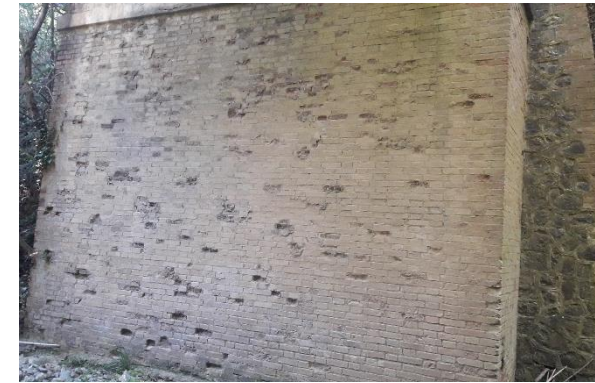
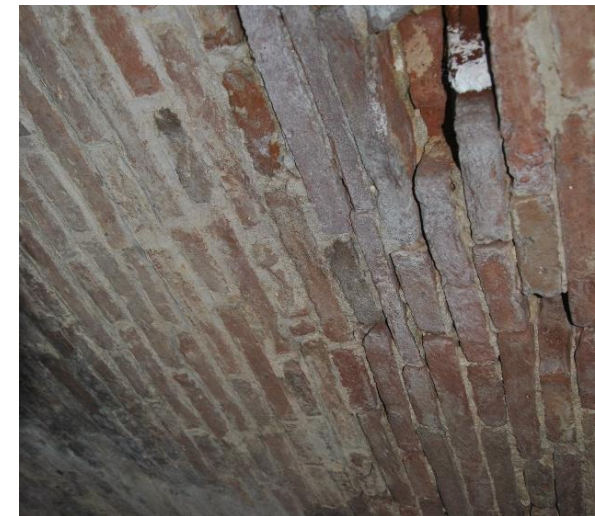
Il difetto si manifesta con il distacco di uno o più strati superficiali approssimativamente paralleli fra loro (sfoglie). Tali parti distaccate assumono spesso forme specifiche in funzione delle caratteristiche strutturali e di tessitura. Le sfoglie sono usualmente di spessore che varia tra qualche millimetro e qualche centimetro.

A questo fenomeno si associa una lenta ma progressiva riduzione della sezione resistente oltre a favorire un'ulteriore infiltrazione di umidità all'interno della muratura.

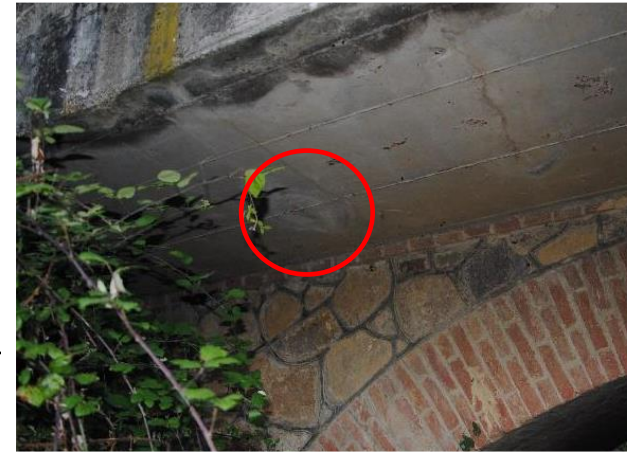
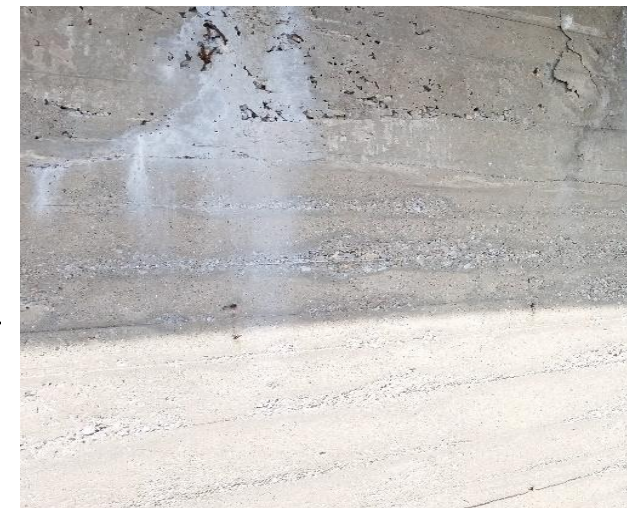
Il difetto si presenta con aree di colorazione diversa dal materiale integro. In particolare, si tratta di tracce di calcio rilasciate sulla superficie dall'umidità penetrata attraverso il calcestruzzo. Si parla di **macchie di umidità passiva** qualora il fenomeno si intende estinto e del quale restano macchie di colore biancastro.

Il progredire di tale fenomeno di degrado potrebbe comportare l'innescarsi di **fenomeni di dilavamento e di ammaloramento** del calcestruzzo. Tale difetto è diverso da altri fenomeni, quali le **tracce di scolo**, dovuti a scorrimenti superficiali di acqua.

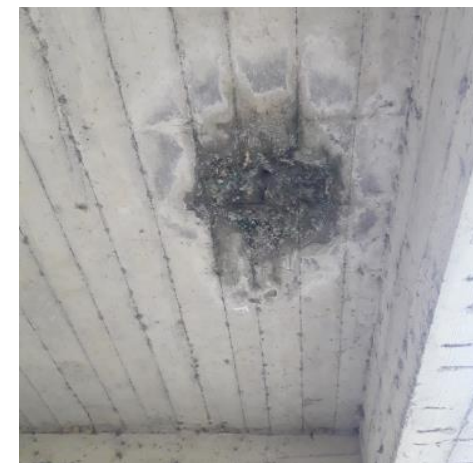
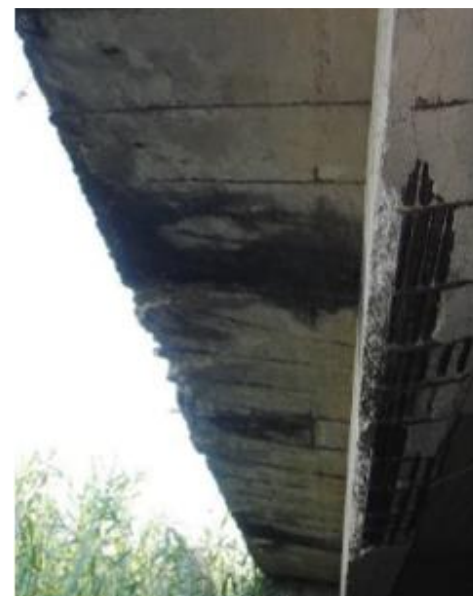
Macchie di umidità attiva

Il difetto si presenta con aree di colorazione diversa dal materiale integro. In particolare, si tratta di tracce di calcio rilasciate sulla superficie dall'umidità penetrata attraverso il calcestruzzo. A differenza delle macchie di umidità passiva, l'**umidità attiva** è legata a fenomeni di infiltrazione di acqua tutt'ora in corso e si presenta con macchie di colore scuro dovuto al contatto continuo con l'acqua e l'umidità.

Il progredire di tale fenomeno di degrado potrebbe comportare l'innescarsi di **fenomeni di dilavamento e di ammaloramento** del calcestruzzo, nonché possibili **distacchi di copriferro** con conseguente esposizione delle armature. Tale difetto è diverso da altri fenomeni, quali le **tracce di scolo**, dovuti a scorrimenti superficiali di acqua.

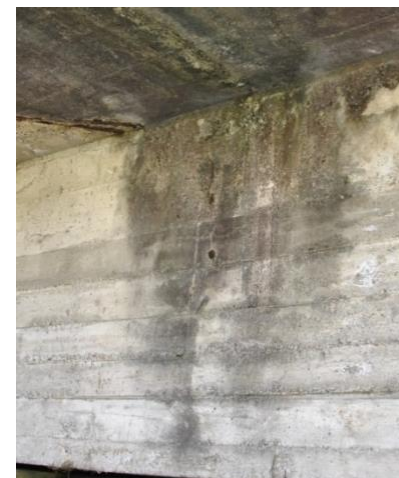
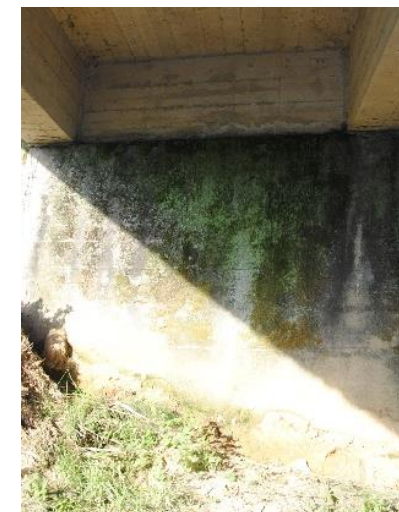
Calcestruzzo dilavato/ammalorato

Il dilavamento e/o l'ammaloramento del calcestruzzo sono dovuti alla percolazione di acque superficiali e si manifesta prevalentemente sulle superfici verticali o inclinate degli elementi. Per **dilavamento** si intende l'erosione dello strato superficiale di materiale dovuto al passaggio frequente di acqua, mentre con il termine **ammaloramento** ci si riferisce ai fenomeni di rigonfiamento superficiale del calcestruzzo, scagliamento, perdita di coesione, ecc.

Generalmente il difetto è conseguente a mancanze o carenze nel sistema di convogliamento delle acque meteoriche; molto frequentemente, infatti, si rileva in corrispondenza di scarichi corti o danneggiati, che indirizzano l'acqua direttamente sulle superfici degli elementi.

Il degrado per ammaloramento è inoltre dovuto a fenomeni di carattere chimico sulle armature (carbonatazione del copriferro o attacco di cloruri) o fisici (cicli di gelo e disgelo), legati alle caratteristiche ambientali del sito.

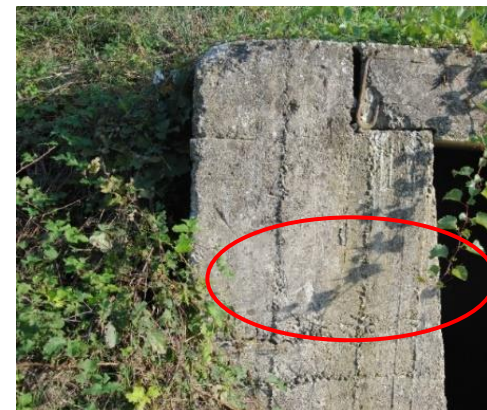
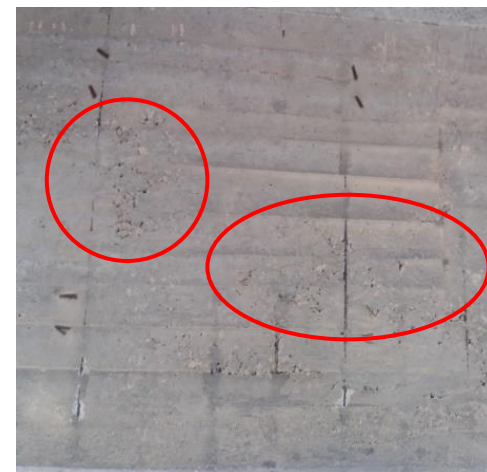
I vespai o nidi di ghiaia sono difetti molto evidenti che compromettono la continuità superficiale del calcestruzzo. Possono interessare zone estese o essere localizzati in zone limitate della superficie degli elementi strutturali. Essi comportano la presenza di zone non omogenee sulle superfici degli elementi a causa dell'esposizione degli inerti più grossi di calcestruzzo, che, nei casi più gravi, sono asportabili manualmente.

Generalmente le cause di tale fenomeno risalgono a problemi in fase di esecuzione: sono infatti frequenti nel caso di calcestruzzi mal confezionati, con granulometria e/o mix design inadeguati, nel caso di getti male eseguiti, con insufficiente vibratura, o a causa della segregazione degli inerti dovuta ad insufficiente altezza di getto o per casseri mal sigillati.

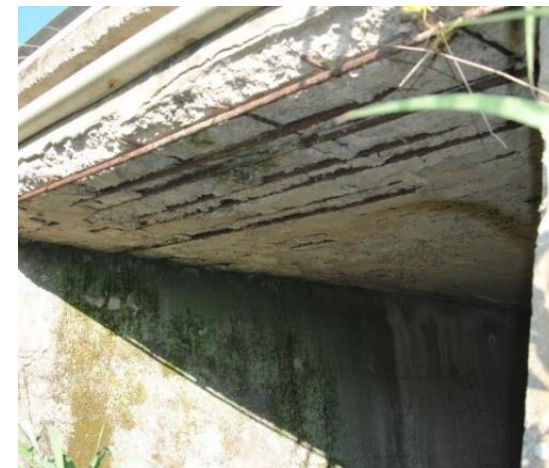
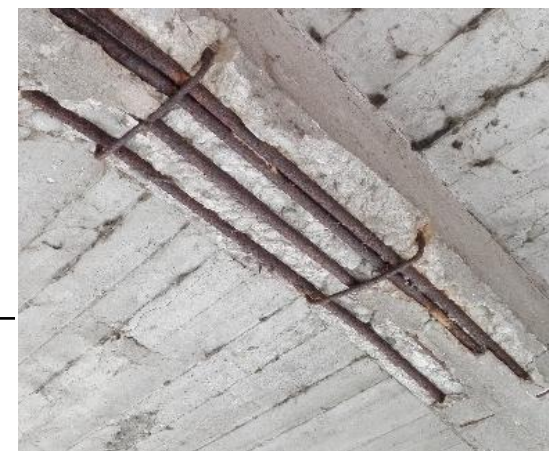
Il difetto si riferisce alla mancanza di porzioni di strato di ricoprimento in calcestruzzo delle armature longitudinali e trasversali degli elementi, con conseguente esposizione di queste ultime agli agenti ossidanti e corrosivi.

Particolarmente soggette a distacchi di copriferro sono le travi più esterne dei ponti a travata, maggiormente esposte agli effetti degli agenti esterni.

Il distacco di copriferro è dovuto a fenomeni chimici e fisici, quali il deterioramento del calcestruzzo causato dall'azione dell'acqua e dell'umidità e la carbonatazione, favorita dalla presenza di calcestruzzi porosi in ambienti aggressivi, ma anche ad errori in fase di esecuzione, quali spessori di copriferro molto esigui o scarso interferro, o a cause accidentali, quali l'urto di automezzi.

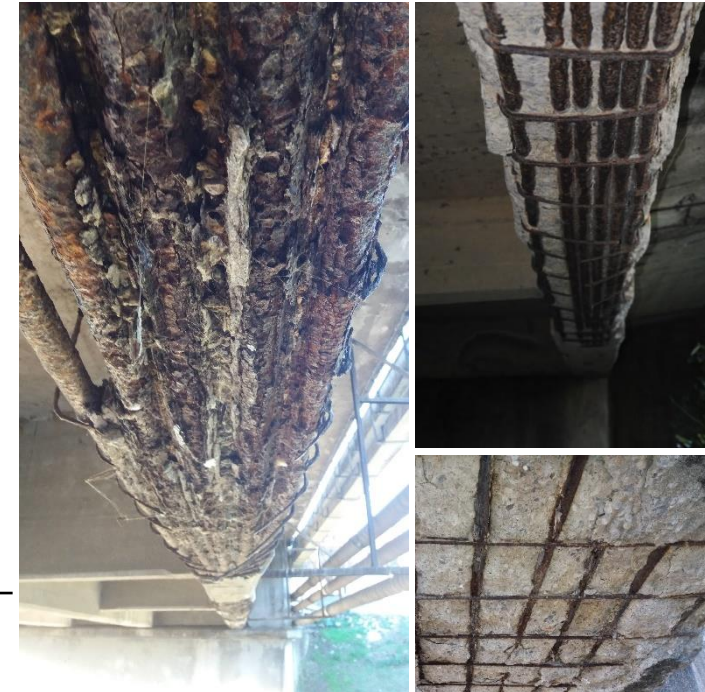
Armatura ossidata e/o corrosa

A causa della mancanza o della carenza di uno strato di ricoprimento in calcestruzzo adeguato, le armature in acciaio, a contatto con agenti aggressivi esterni, appaiono **ossidate** o **corrose**. Nei casi più gravi l'evoluzione del fenomeno può provocare la riduzione della sezione resistente.

Oltre che per il fenomeno di carbonatazione, l'ossidazione e/o la corrosione delle armature esposte sono causate dal contatto con l'aria e facilitate dalla presenza di acqua.

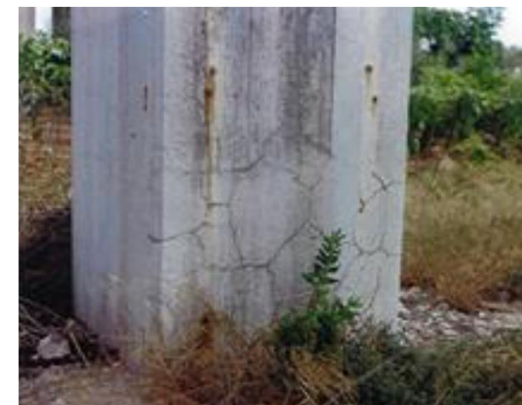
Lesioni a ragnatela modeste

Il fenomeno si riferisce alla presenza di fessure di modesta entità diffuse in maniera irregolare sulla superficie degli elementi e ben visibili nelle zone particolarmente soggette agli effetti dell'umidità.

In genere, le cause di tale fenomeno sono riconducibili agli effetti del ritiro nel caso di calcestruzzo con miscela inadeguata e, in particolare, con un eccessivo quantitativo di acqua di impasto. Lesioni di questo tipo possono presentarsi anche nel caso di getti non stagionati adeguatamente o di carenze di armatura superficiale.

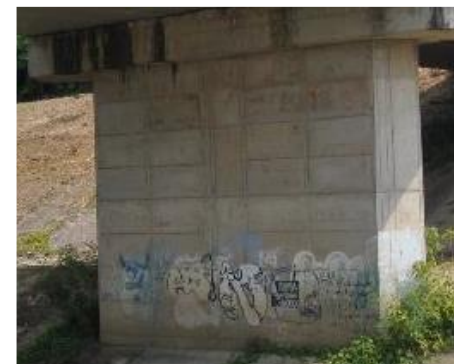
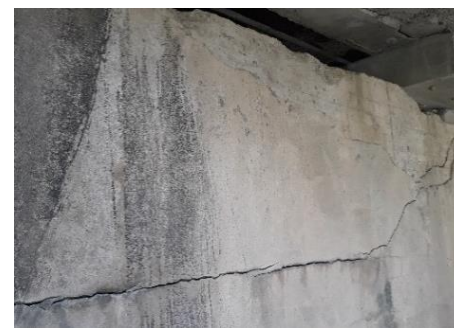
Fessure orizzontali

Si tratta di stati fessurativi con andamento prevalentemente *orizzontale* che compaiono sulle superfici verticali di elementi strutturali quali spalle, pile, pulvini, baggioli e fondazioni.

Spesso si trovano in corrispondenza di riprese di getto e negli elementi costruiti per conci.

Le lesioni, in generale, derivano da stati di sollecitazione anomali che portano alla rottura del calcestruzzo nelle sezioni più deboli degli elementi, quali quelle in corrispondenza delle riprese di getto, come nel caso in esame. Tali fessurazioni sono favorite nel caso di quantitativi insufficienti di armatura di collegamento tra getti successivi o da disposizioni di armature con interasse elevato, o anche nel caso di getti di diversa qualità o preparazioni inadeguate delle superfici delle riprese stesse.

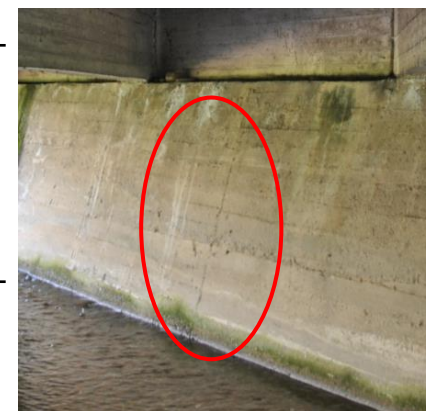
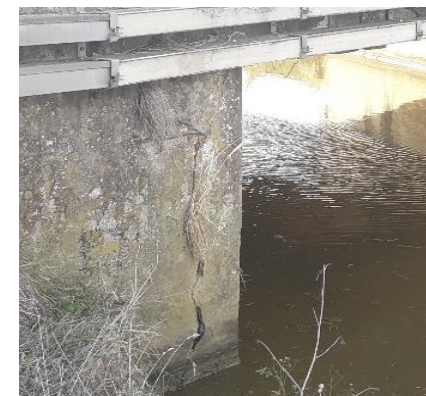
Fessure verticali

Si tratta di stati fessurativi con andamento prevalentemente *verticale* che compaiono sulle superfici verticali di elementi strutturali quali spalle, pile, pulvini, baggioli e fondazioni. Spesso si trovano in corrispondenza di riprese di getto o negli elementi costruiti per conci.

Quando le fessure verticali interessano elementi come spalle e pile, le loro cause sono riconducibili agli effetti del ritiro del calcestruzzo e si presentano ad intervalli regolari con ampiezza contenuta, altrimenti derivano da assestamenti delle fondazioni o spinte differenziali del terreno; in tal caso, le fessure hanno ampiezza elevata e non costante lungo il loro andamento e risultano isolate. Se il difetto interessa piedritti in c.a. esso è di origine strutturale per cui potenzialmente pericoloso.

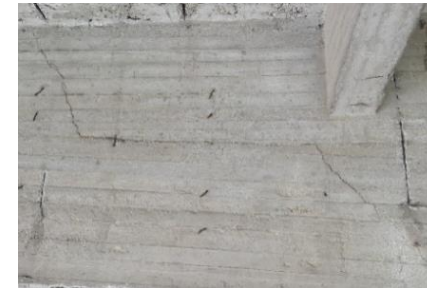
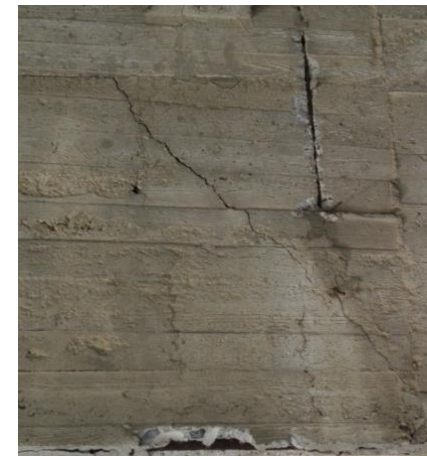
Fessure diagonali

Si tratta di stati fessurativi con andamento prevalentemente *diagonale* situati su pareti verticali di fondazioni, pile, pulvini, spalle e travi e su superfici orizzontali di solette e controsolette.

Nel caso in cui le fessure diagonali interessano elementi quali spalle e pile, le loro cause sono riconducibili a fenomeni di assestamento delle fondazioni o spinte differenziali del terreno; si presentano isolate, con ampiezza elevata e non costante lungo il loro andamento. Generalmente, per elementi quali travi e pulvini, le lesioni diagonali si trovano in corrispondenza della posizione di massimo taglio o della posizione di piegamento delle armature; in tal caso, esse hanno origine strutturale e sono dovute a sollecitazioni eccessive e/o carenze di armatura. Analoghe considerazioni si possono fare se le lesioni si presentano su superfici orizzontali, quali quella delle solette; esse hanno origine, generalmente, nelle zone d'angolo.

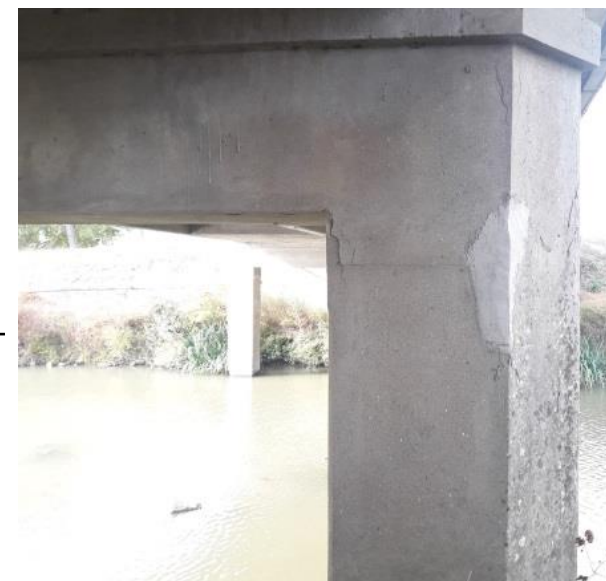
Lesioni attacco pilastri

Il difetto si riferisce alla presenza di fessure in corrispondenza della sezione di incastro dei pilastri o piedritti ad altri elementi. Le fessure possono essere capillari o presentarsi con ampiezze significative, tali da provocare un vero e proprio distacco degli elementi.

La presenza di tali lesioni può essere indice di carenze di armatura di collegamento tra gli elementi, di errori nelle modalità di esecuzione, quali la mancata preparazione delle superfici di incastro o l'insufficiente vibratura dei getti stessi o, anche, degli effetti del ritiro del calcestruzzo.

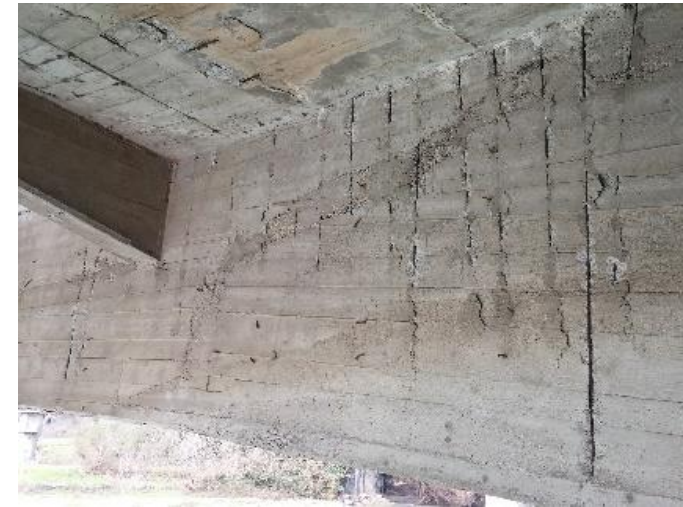
Riprese successive deteriorate

Per riprese successive si intendono le riparazioni localizzate effettuate sul calcestruzzo, quali riempimenti di vuoti, intasamento di vespai e ricostruzioni di copriferro, oltre che i rivestimenti di intonaco che spesso ricoprono le superfici degli elementi. Il deterioramento delle riprese successive include vari tipi di degrado, quali le lesioni, fenomeni legati all'umidità e il distacco degli elementi nuovi dal materiale base.

Il fenomeno può essere dovuto a diverse cause, tra cui la scelta di materiali di ripristino inadeguati, l'errata progettazione o esecuzione dell'intervento di riparazione. Inoltre, il deterioramento degli elementi di ripristino potrebbe essere indotto dalla presenza di agenti esterni aggressivi (es. cicli di gelo/disgelo, carbonatazione, ecc.) o dalla mancata risoluzione preventiva dei fenomeni di degrado che interessano le strutture.

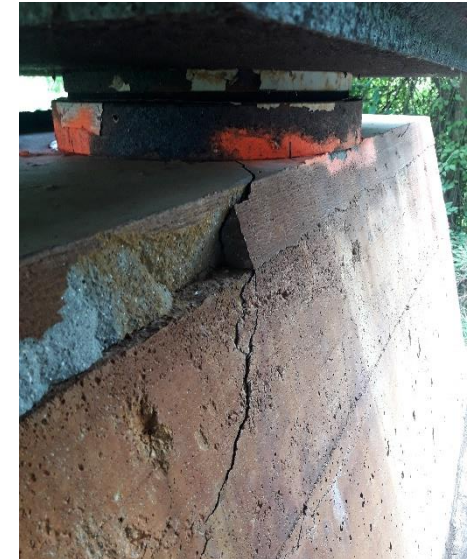
Lesioni da schiacciamento

La presenza di lesioni facilita le infiltrazioni dell'acqua e degli agenti aggressivi attraverso il materiale, per cui potrebbe favorire la presenza di **macchie di umidità** e/o **dilavamento/ammaloramento** del calcestruzzo.

Il difetto non deve essere confuso con altri tipi di stati fessurativi, quali le lesioni caratteristiche in zona appoggio, che si generano per altre cause.

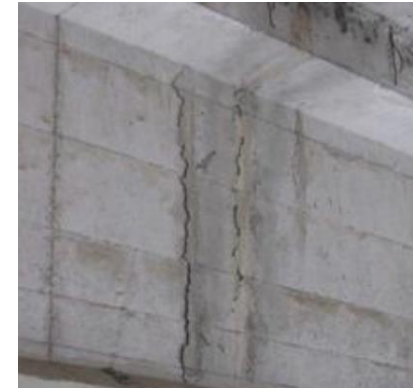
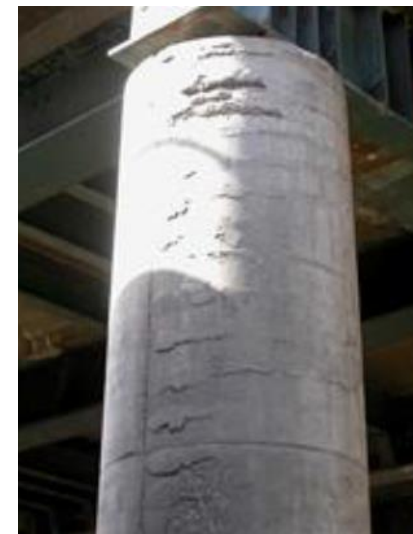
L'evolversi del fenomeno potrebbe provocare il completo distacco di porzioni di copriferro e il conseguente scoprimento delle armature trasversali che, esposte agli agenti atmosferici, potrebbero essere soggette a fenomeni di ossidazione e/o corrosione. È bene riconoscere quando le lesioni sono associabili alla presenza di staffe o se la loro presenza dipenda da regimi di sollecitazione sfavorevoli.

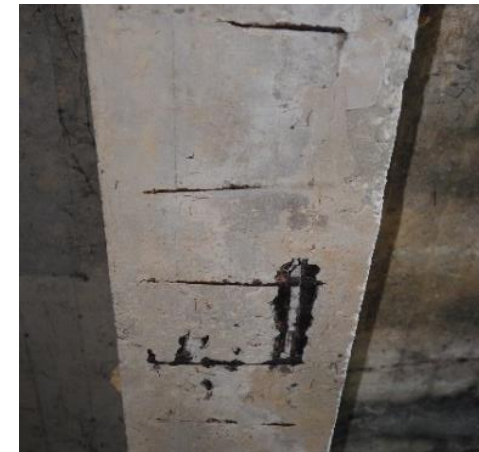
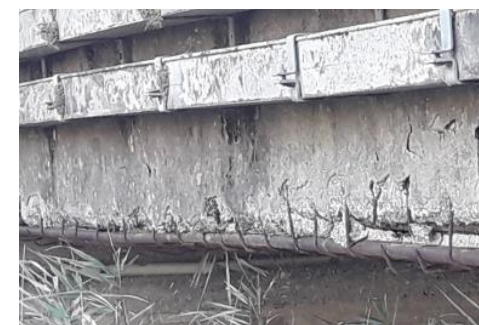
Staffe scoperte/ossidate

Il difetto si riferisce all'esposizione delle armature trasversali e la conseguente ossidazione dell'acciaio a contatto con l'aria e l'acqua presente nell'ambiente esterno. La presenza di staffe scoperte si associa a distacchi o carenze di copriferro.

Il fenomeno è visibile laddove sono presenti **distacchi di copriferro** ed è maggiormente evidente in corrispondenza di **vespai**. Fasi anteriori del degrado sono eventuali lesioni in corrispondenza delle staffe, la cui evoluzione potrebbe provocare il completo distacco di copriferro e la conseguente esposizione delle staffe stesse. Le staffe scoperte e/o ossidate non si devono confondere con l'armatura ossidata e/o corrosa, fenomeno che si riferisce specificatamente alle armature longitudinali degli elementi. L'evoluzione di tale fenomeno può provocare la completa **rottura delle staffe**.

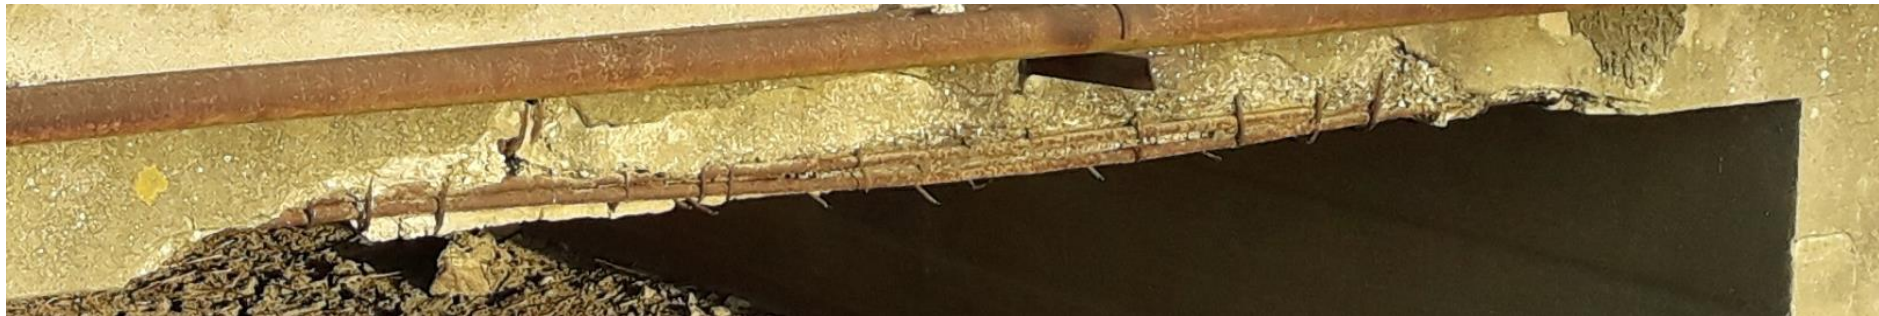
Armatura longitudinale deformata

Il difetto si individua laddove le barre longitudinali degli elementi strutturali risultano visibilmente deformate. Ovviamente tale difetto è rilevabile solo in corrispondenza di distacchi di copriferro che permettono la vista delle armature.

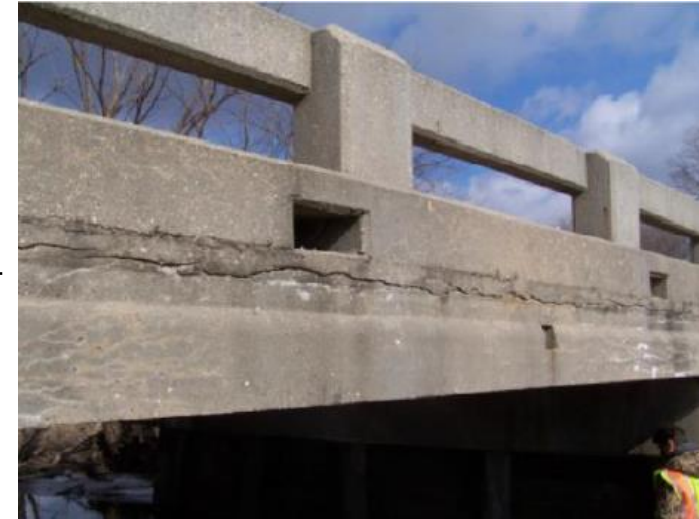
Fessure longitudinali

Si tratta di lesioni che si sviluppano lungo gli assi longitudinali di elementi quali solette, archi e travi, i quali coincidono con l'asse longitudinale del ponte.

Le fessure longitudinali, generalmente, derivano da errori in fase di progettazione ed esecuzione. Infatti la loro presenza è spesso causata da carenze di armatura trasversale o armature disposte ad interasse troppo elevato, se non da calcestruzzi di scarsa qualità. Altre cause più specifiche possono essere il ritiro differenziale del calcestruzzo o movimenti delle fondazioni, specialmente nelle strutture ad arco.

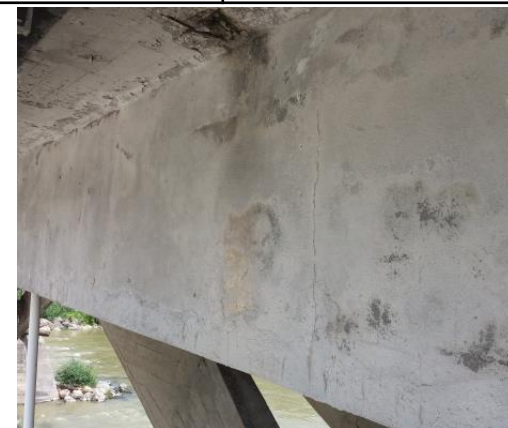
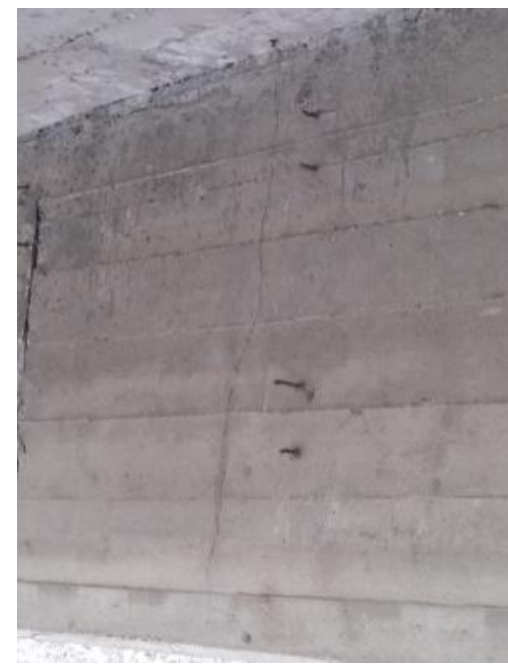
Fessure trasversali

Si tratta di lesioni che si sviluppano lungo gli assi trasversali di elementi quali travi, traversi, solette e archi. Nel caso di solette e archi, il loro asse trasversale coincide con l'asse trasversale del ponte.

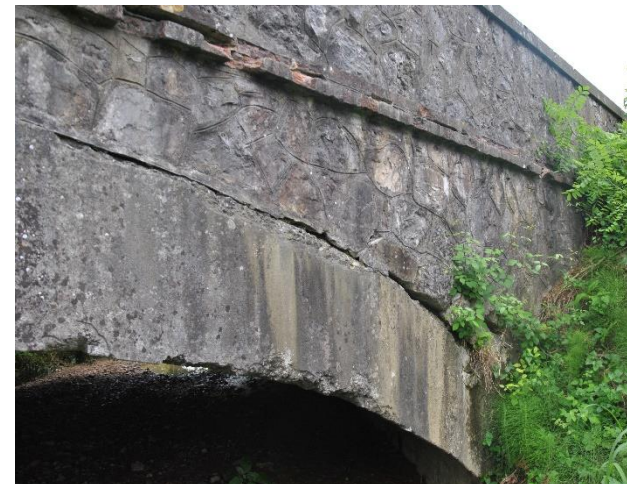
Distacco del timpano

Il difetto interessa le strutture ad arco. Esso si riferisce alla presenza di lesioni tra il timpano e la struttura portante dell'arco. Per timpano si intende la parte ai lati del ponte sovrastante l'elemento strutturale portante dell'arco.

Il distacco del timpano può essere provocato da movimenti differenziali delle fondazioni oppure dagli effetti di sovraccarichi non previsti e della spinta del materiale di riempimento. Il fenomeno è esaltato dalla mancanza di un efficace collegamento tra l'arco e il timpano.

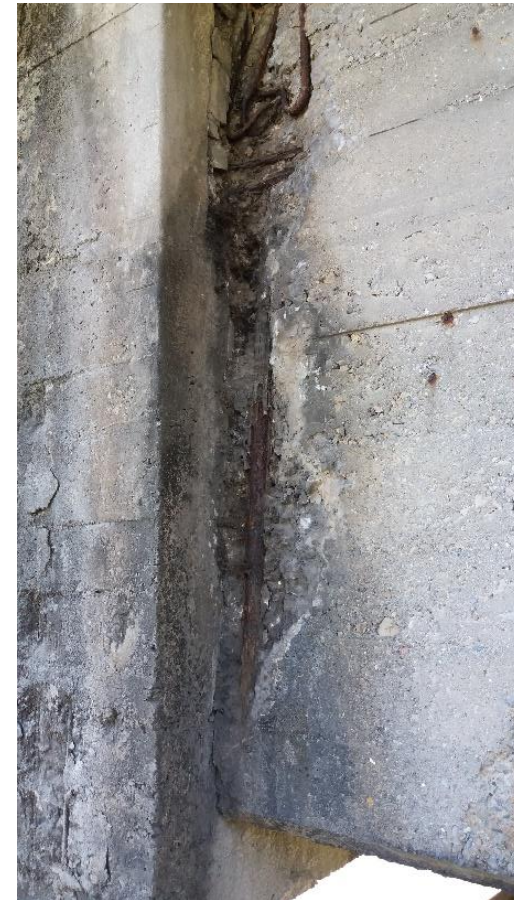
Si tratta di un fenomeno di degrado che interessa il calcestruzzo in corrispondenza delle zone di estremità di travi, solette, cassoni. In particolare, si fa riferimento al dilavamento quando ci si riferisce al distacco dello strato più superficiale di calcestruzzo a causa del continuo passaggio di acqua, mentre si parla di ammaloramento quando ci si riferisce a scagliamento, porosità, perdita di coesione e rigonfiamento, sempre degli strati più esterni del calcestruzzo.

Generalmente il difetto è conseguente a mancanze o carenze nel sistema di convogliamento delle acque meteoriche; molto frequentemente, infatti, si rileva in corrispondenza di scarichi corti o danneggiati, che indirizzano l'acqua direttamente sulle superfici degli elementi.

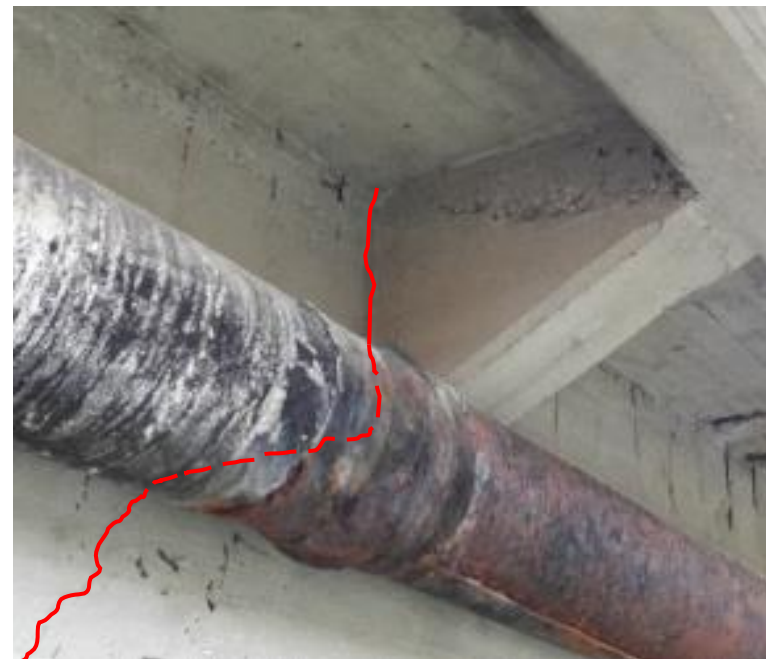
Lesioni distacco travi/traversi

Si tratta di lesioni che si rilevano in corrispondenza delle sezioni di incastro tra travi principali e traversi. Esse si sviluppano, generalmente, lungo tutta l'altezza del traverso e possono essere di modesta entità o raggiungere ampiezze considerevoli, fino a provocare un vero e proprio distacco del traverso.

La presenza di tali lesioni può essere indice di carenze di armatura di collegamento tra gli elementi, di errori nelle modalità di esecuzione, quali la mancata preparazione delle superfici delle travi prima del getto dei traversi o l'insufficiente vibratura dei getti stessi o, anche, di effetti del ritiro del calcestruzzo di cui sono costituiti i traversi.

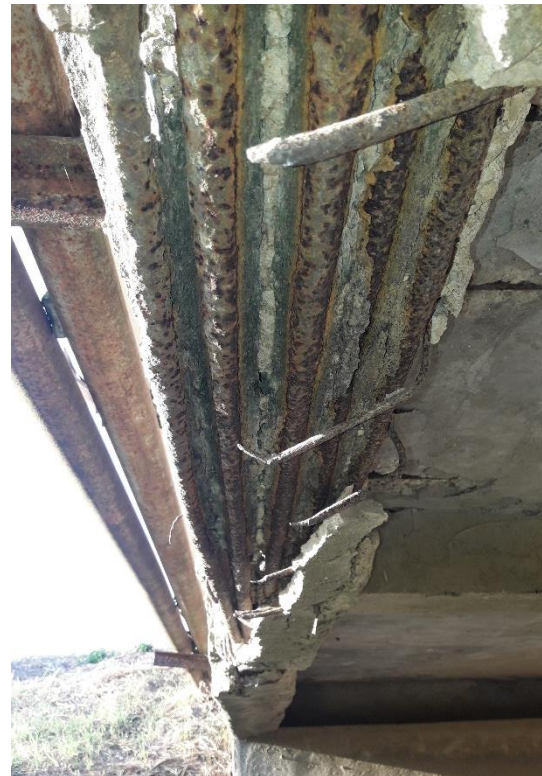
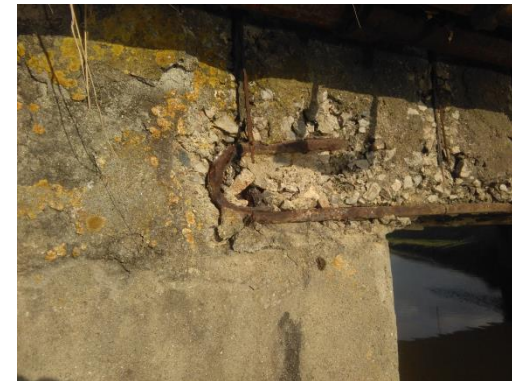
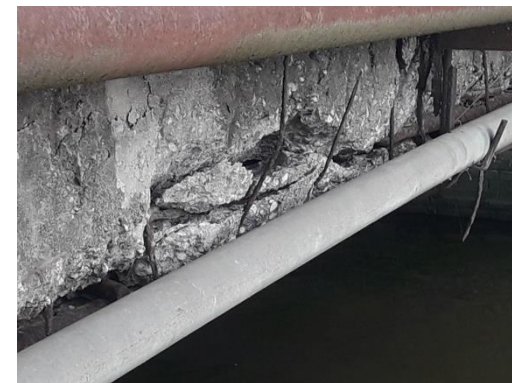
Il fenomeno rappresenta l'evoluzione dell'**ossidazione delle staffe** in seguito a **distacchi di copriferro**. La presenza di staffe rotte può comportare la riduzione della capacità resistente degli elementi nei confronti delle sollecitazioni taglianti.
