Ministero delle Infrastrutture e della Mobilità Sostenibili
Consiglio Superiore dei Lavori Pubblici

APPENDICI E ALLEGATI

Allegato C. Schede difettologiche

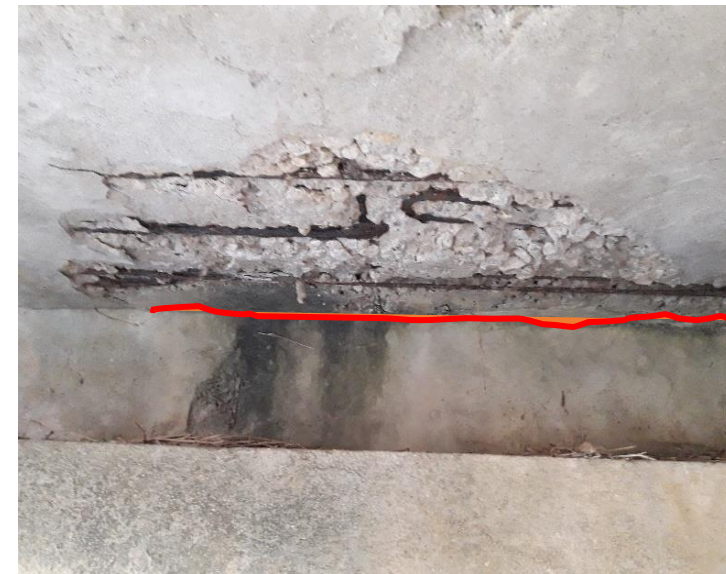
Lesioni attacco trave-soletta

Il difetto si riscontra nei ponti a travata e si riferisce alla presenza di fessure in corrispondenza della sezione di incastro della soletta alle travi. Tali fessure hanno andamento longitudinale e, di solito, sono di modesta entità.

Le cause di tali lesioni si possono far risalire a carenze di armatura di collegamento tra gli elementi o agli effetti del ritiro differenziale del calcestruzzo di cui è costituita la soletta da quello con cui sono realizzate le travi.

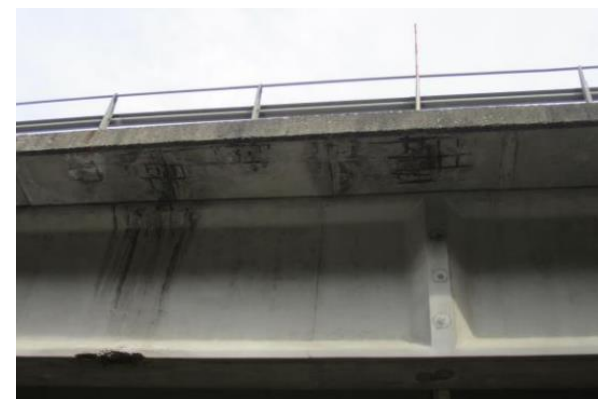
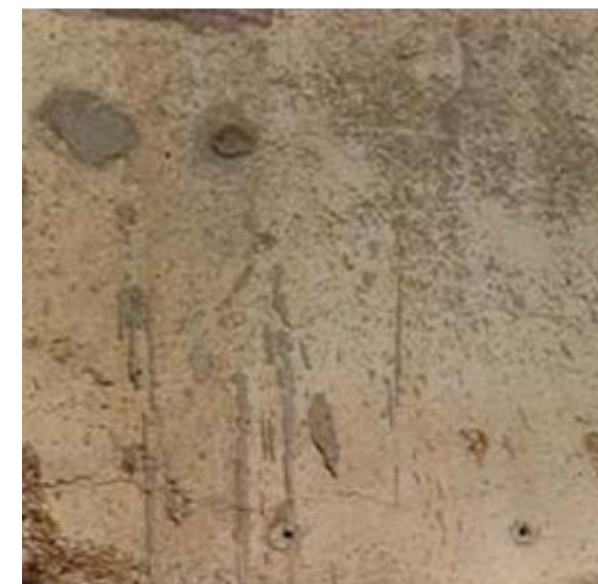
Lesioni capillari ancoraggi

Si tratta di lesioni corte e ravvicinate, che si presentano sulle superfici degli elementi precompressi in corrispondenza dell'ancoraggio dei cavi.

L'apertura di lesioni è conseguente a carenze dell'armatura di ripartizione, posta per il confinamento e per assorbire gli sforzi di precompressione in corrispondenza dell'ancoraggio dei cavi. La presenza di umidità rende maggiormente visibili tali fessure.

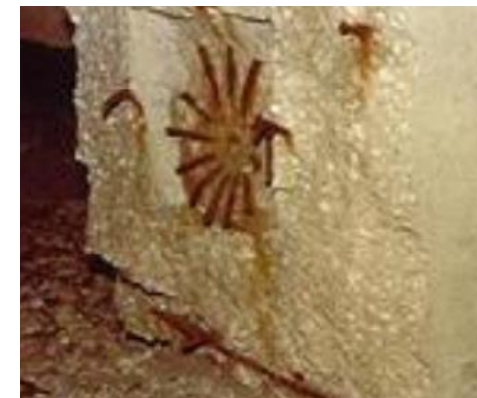
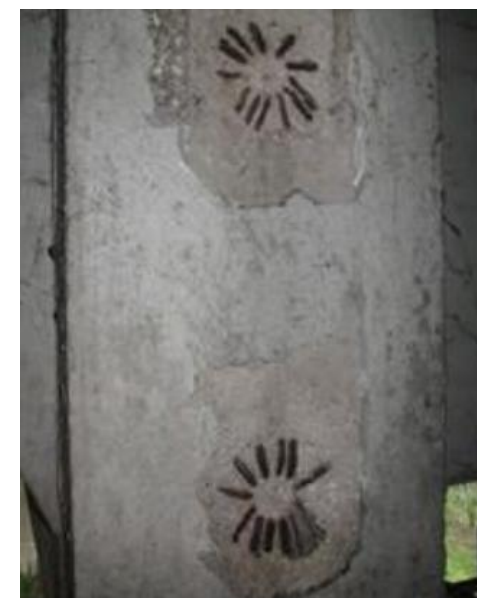
Testate di ancoraggio non sigillate

Il difetto è individuabile qualora siano chiaramente visibili gli ancoraggi dei cavi, perché non ricoperti da un getto protettivo in calcestruzzo o se tale getto protettivo sia ammalorato o deteriorato. Esso è specifico per gli elementi in c.a.p. *a cavi scorrevoli*.

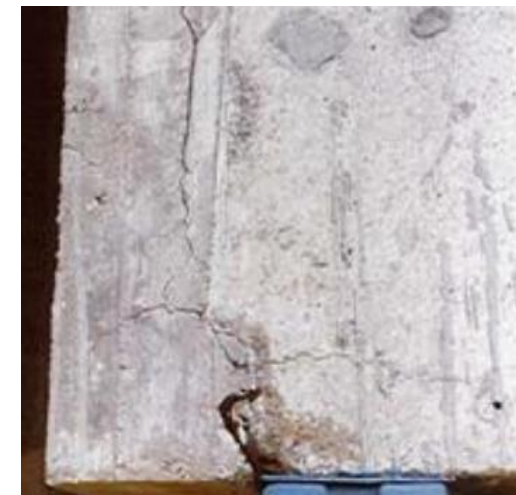
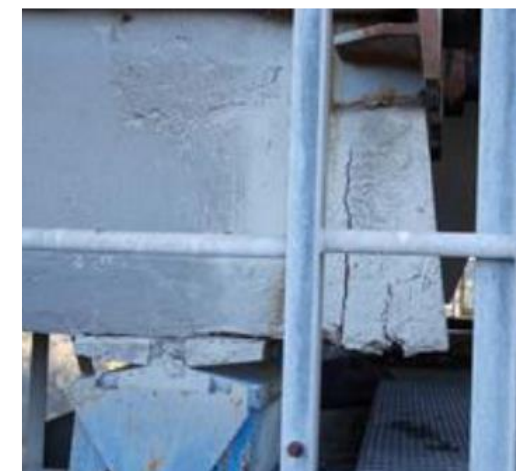
Distacco tamponi testate

Il difetto si riferisce a lesioni o a veri e propri distacchi in corrispondenza del tampone in calcestruzzo, posto a protezione delle testate di ancoraggio dei *cavi scorrevoli* in una trave in c.a.p.. Nel caso in cui si tratta di un distacco vero e proprio, saranno visibili gli ancoraggi dei cavi.

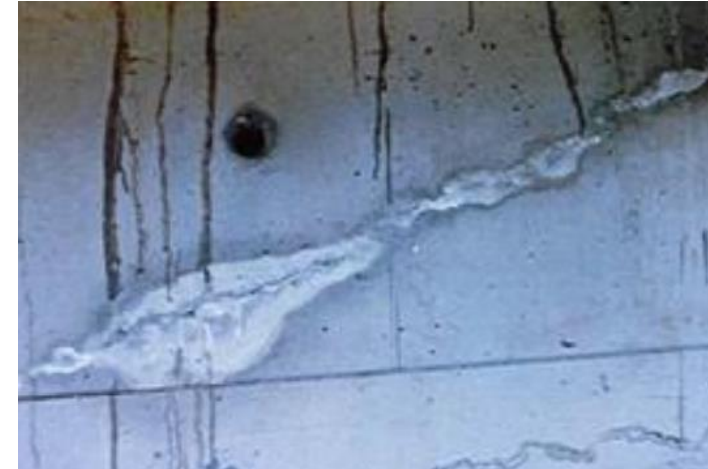
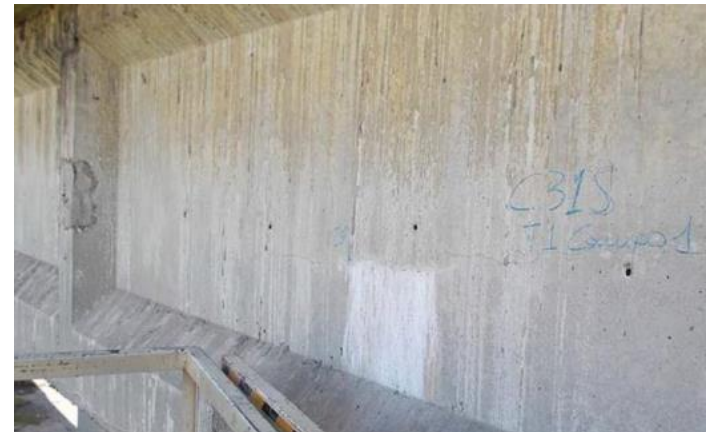
Lesioni su anima lungo i cavi

Il difetto si riferisce alla presenza di fessure, generalmente ad andamento obliquo, che riproducono la posizione dei cavi da precompressione. È specifico per gli elementi in c.a.p. a *cavi scorrevoli* ed è maggiormente evidente se la superficie è interessata da macchie di umidità.

Le lesioni possono aver origine da un'elevata concentrazione di sforzi, conseguenti ad errori progettuali o esecutivi, quali guaine troppo numerose e ravvicinate, tesatura eccessiva o precoce, armatura trasversale insufficiente, oppure potrebbero esser conseguenza del deterioramento del calcestruzzo dovuto all'ossidazione delle guaine in presenza di acqua all'interno di esse.

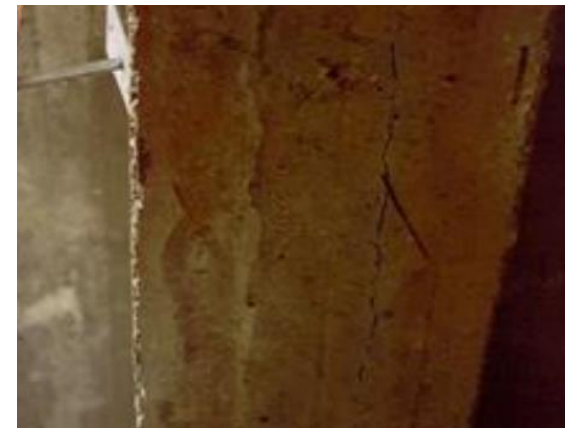
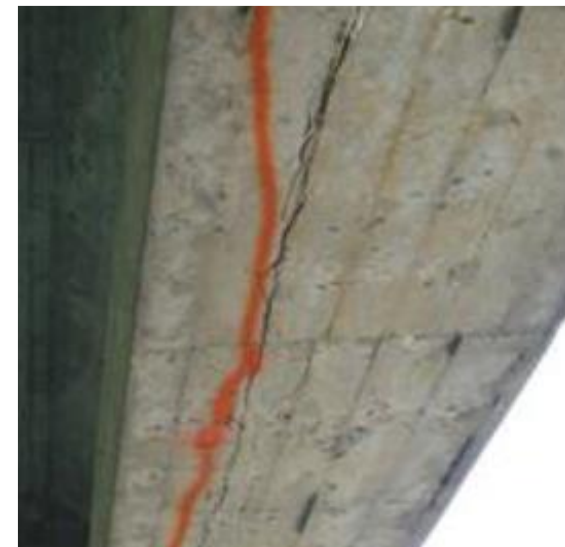
Lesioni lungo suola del bulbo

Il difetto si riferisce alla presenza di fessure, nella direzione longitudinale delle travi in c.a.p. a cavi scorrevoli, che seguono l'andamento di questi ultimi. Generalmente sono più frequenti in corrispondenza della mezzera delle travi e sono spesso accompagnate da macchie di umidità, che rendono più semplice il loro rilevamento. Il difetto comprende anche le lesioni all'intradosso di solettoni, cassoni e archi in c.a.p.

La presenza di fessure deriva, innanzitutto, dalla presenza di uno strato di ricoprimento in calcestruzzo delle guaine non adeguato; in tal caso, esso può essere facilmente fessurato nel caso in cui le guaine metalliche, ossidandosi, aumentano di volume. Il fenomeno è accentuato in presenza di acqua all'interno delle guaine e non completa o mancata iniezione delle stesse.

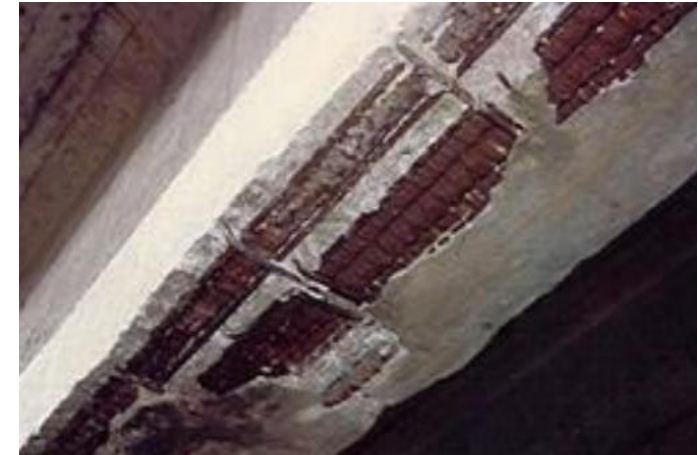
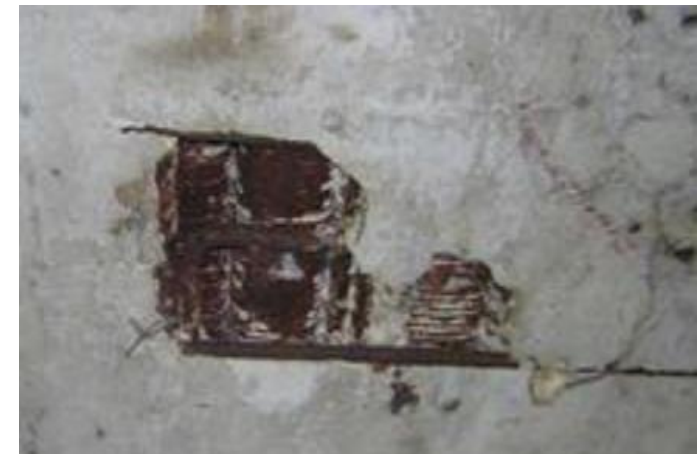
Guaine in vista

Si tratta di un difetto specifico ed esclusivo degli elementi in c.a.p. a *cavi scorrevoli* e si riferisce allo scoprimento delle guaine metalliche laddove si è verificato distacco dello strato di ricoprimento in calcestruzzo. L'esposizione delle guaine favorisce la loro ossidazione.

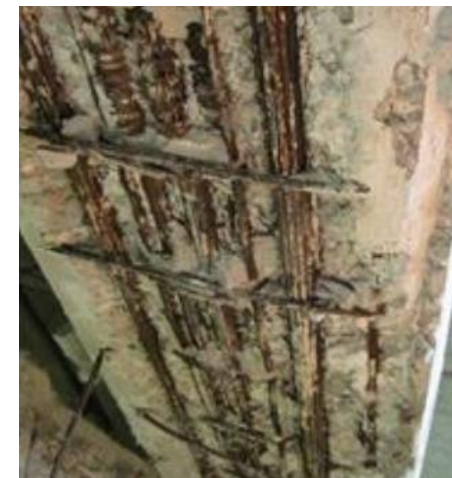
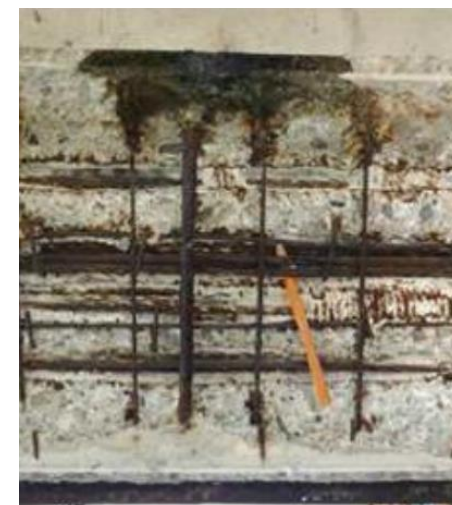
Guaine degradate e fili ossidati

Ci si riferisce a tale fenomeno nel caso in cui le guaine dei cavi da precompressione di elementi in c.a.p. a *cavi scorrevoli* siano corrose o rotte e in assenza di malta di iniezione. Ciò comporta la vista dei fili o dei trefoli da precompressione che, esposti all'agenti aggressivi esterni, sono soggetti a ossidazione.

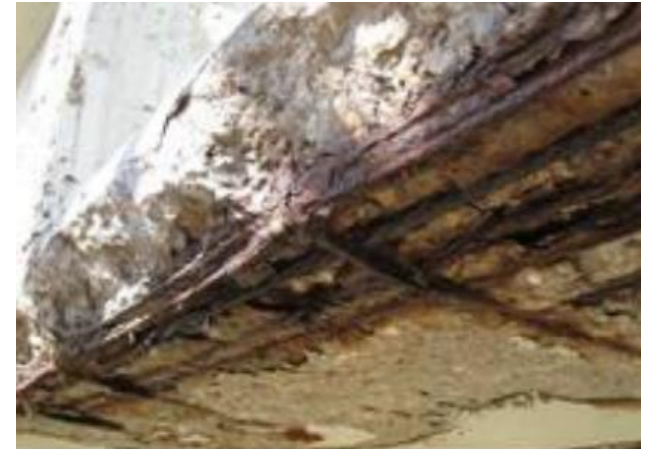
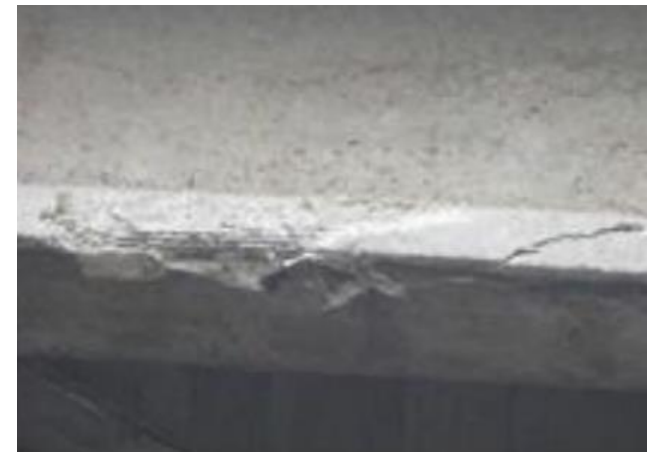
Il difetto si riferisce all'esposizione dell'armatura di precompressione di elementi in c.a.p. a *cavi aderenti* e alla loro conseguente ossidazione.

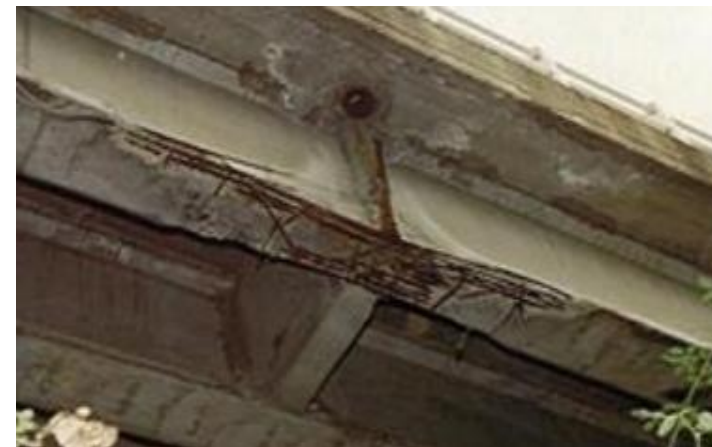
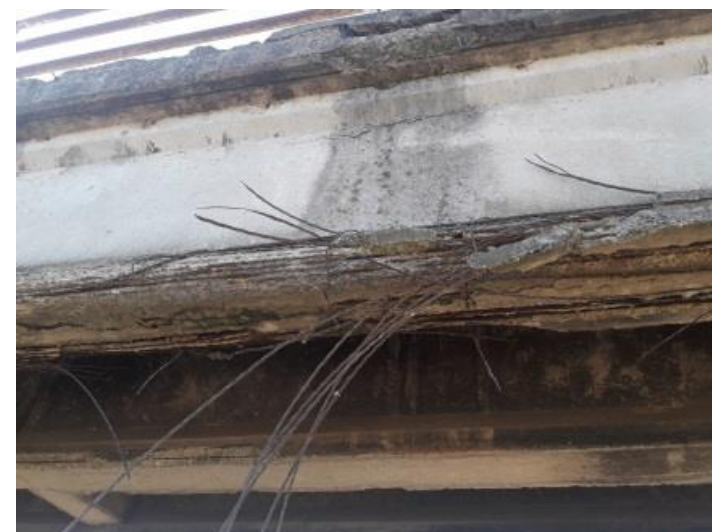
Riduzione armatura di precompressione

Il fenomeno si presenta laddove gli effetti di acqua e di umidità sono evidenti sul materiale. È pertanto concomitante con altri difetti, quali **umidità dall'interno, guaine degradate e fili ossidati e fili aderenti in vista/ossidati**.

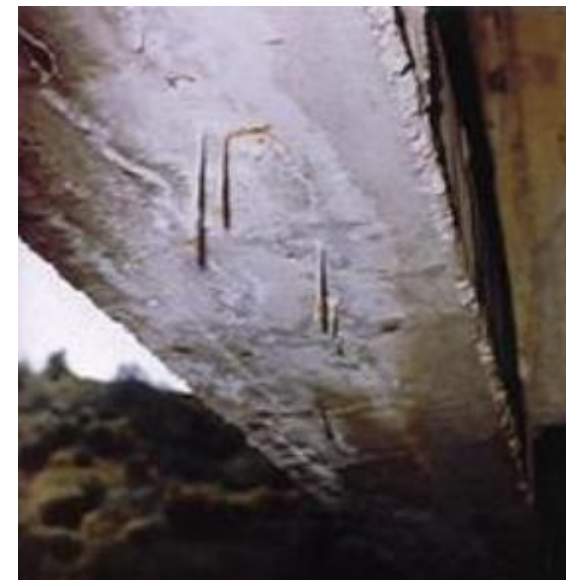
Umidità dall'interno

Il fenomeno è associato alla presenza di testate non sigillate, carenze nel sistema di impermeabilizzazione o presenza di stati fessurativi, ossia a fenomeni che favoriscono la penetrazione di acqua attraverso il materiale. Quest'ultima è facilitata nel caso di calcestruzzi particolarmente porosi e guaine non iniettate correttamente.

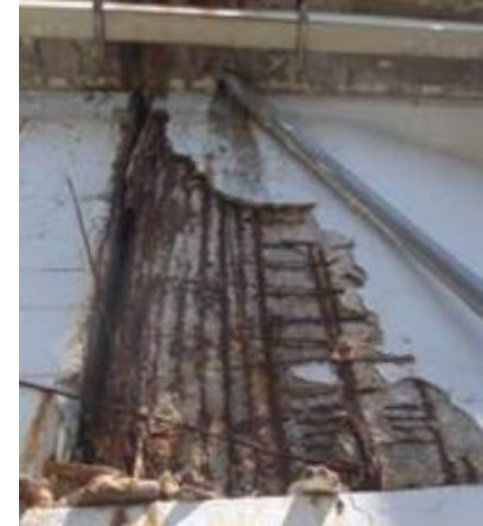
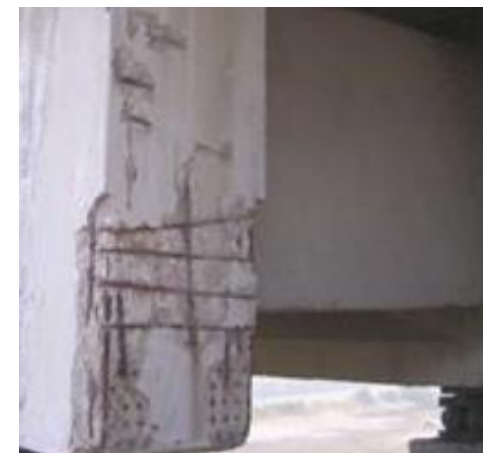
Generalmente è associato a fenomeni di dilavamento/ammaloramento del calcestruzzo che favoriscono il distacco di copriferro. Il difetto è specifico delle zone di estremità degli elementi; qualora si manifesti in altre zone degli elementi si dovrà indicare come **armatura ossidata** e **staffe scoperte/ossidate**.

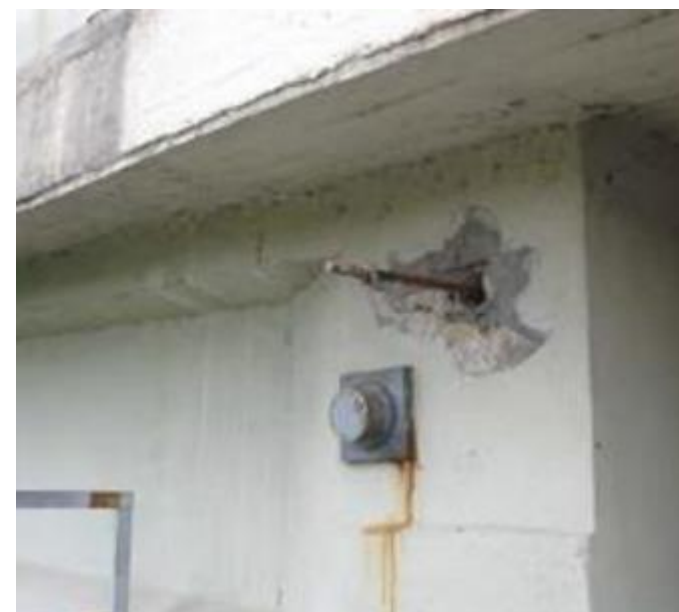
Fuoriuscita barre ancoraggio

Il fenomeno si presenta solo nel caso di guaine non iniettate correttamente. La rottura delle barre può dipendere da eccessive tesature o dalla corrosione delle stesse.

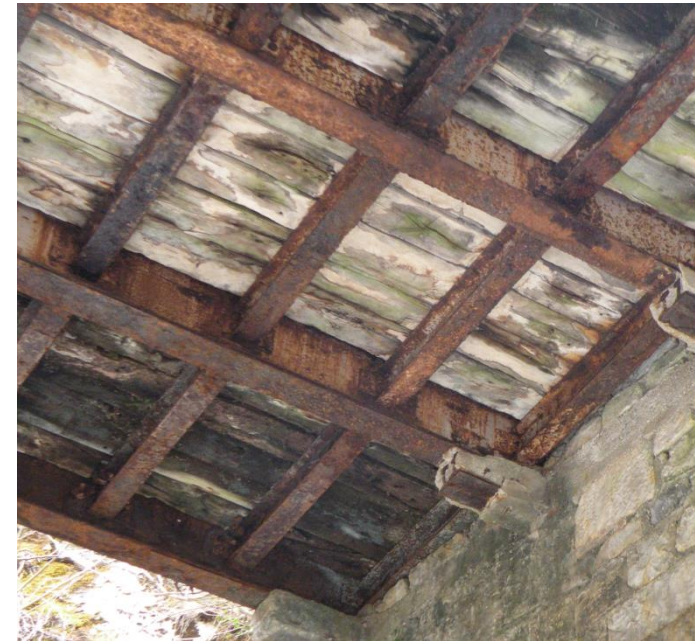
La presenza di macchie di umidità può essere conseguenza di **ristagni d'acqua** e la sua evoluzione potrebbe dare origine alla formazione di **funghi** e alla proliferazione di **insetti**.

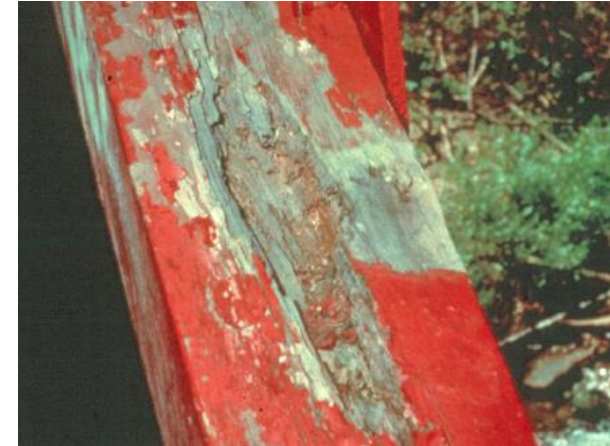
Attacco di funghi

Il difetto si manifesta qualora siano presenti corpi fruttiferi sugli elementi strutturali. Questi ultimi, non sempre visibili, depositano spore e semi microscopici che possono penetrare negli elementi in legno e causare danneggiamenti strutturali, quali fratture e riduzioni di resistenza. Qualora i funghi non siano visibili, la loro presenza è denunciata da fratture che formano solchi perpendicolari tra loro (carie), in corrispondenza delle quali la resistenza del legno si riduce notevolmente.

La causa principale dell'attacco di funghi è la presenza continuativa dell'umidità sulla superficie del legno.

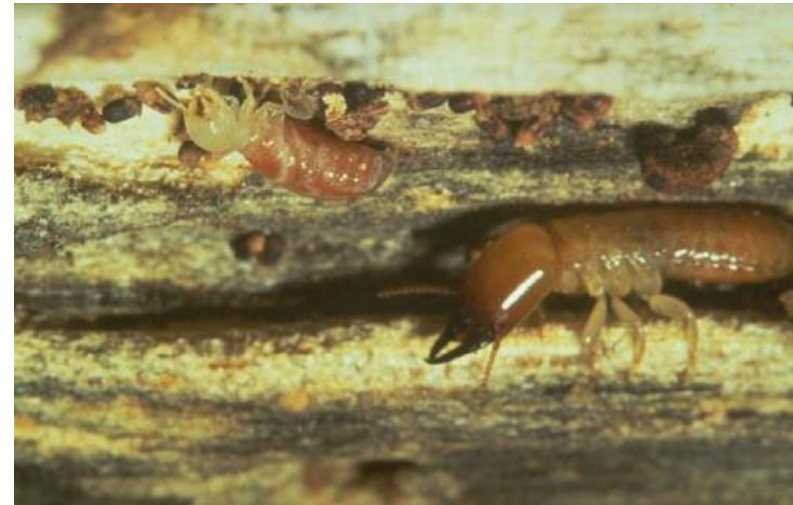
Fonte: BRIDGE INSPECTION MANUAL – NY'S DOT

Tale difetto si riferisce alla presenza di fori e tunnel all'interno degli elementi, creati dagli insetti per cercare cibo e riparo. Alcuni degli insetti che comunemente danneggiano gli elementi in legno dei ponti sono le termiti, gli scarabei, le formiche operaie e i tricotteri.

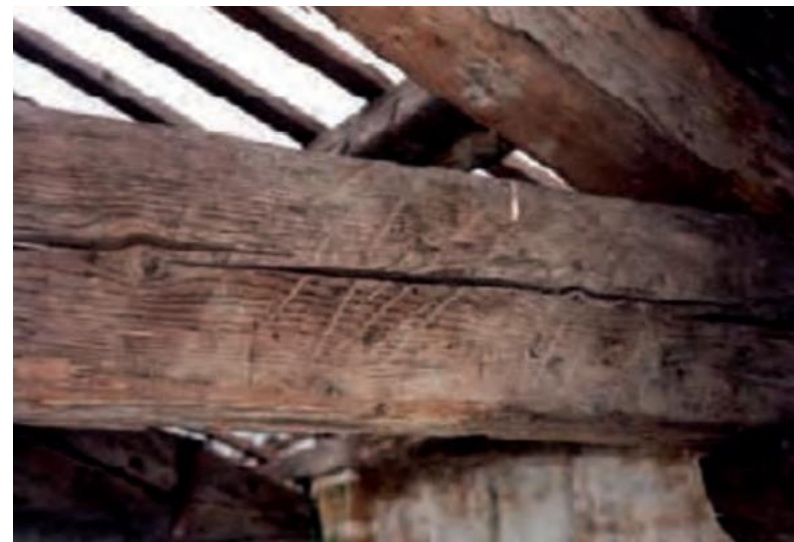
Fonte: «Le fessure nel legno massiccio: fisiologiche o patologiche?», Franco Laner, www.agostinilegnami.com

La presenza di fessure elicoidali si determina nel caso in cui le fibre dell'albero, da cui sono ricavati gli elementi strutturali, non seguono una direzione rettilinea verticale, parallela all'asse midollare, ma si susseguono secondo un'elica.

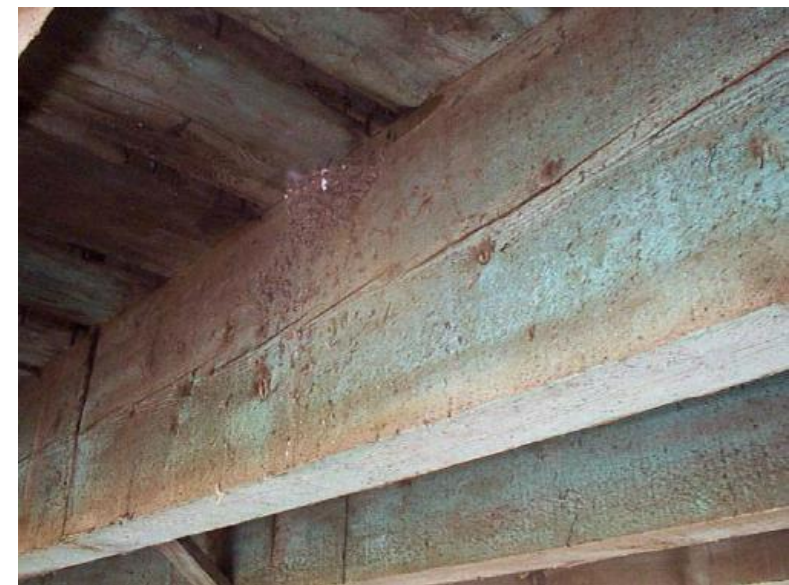
Fonte: BRIDGE INSPECTION MANUAL – NY'S DOT

Si tratta di fessure da ritiro dovute alla differenza tra ritiro radiale e ritiro longitudinale del legno durante la stagionatura. Usualmente, si aprono in presenza di umidità e si richiudono nei periodi più secchi.

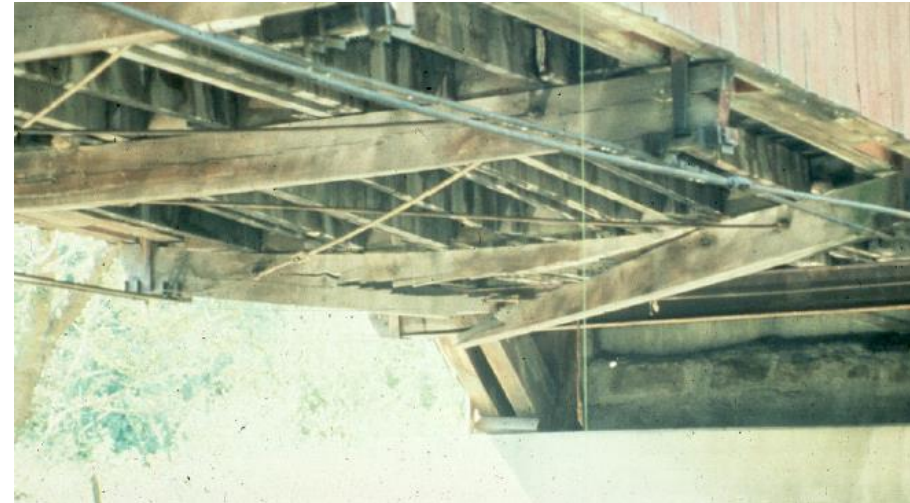
Fonte: BRIDGE INSPECTION MANUAL – NY'S DOT

Le fessure trasversali si manifestano sotto forma di discontinuità dei tessuti lungo una porzione di sezione trasversale. Esse portano alla riduzione delle sezioni resistenti degli elementi.

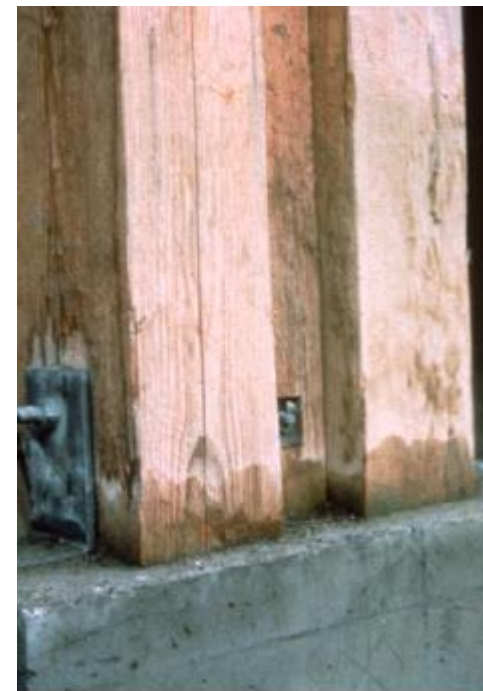
Fonte: Corso base «Protezione del legno»,
www.promolegno.com

La presenza di ristagni d'acqua è dovuta alla mancanza o all'inadeguatezza del sistema di convogliamento delle acque meteoriche, nonché a carenze del sistema di impermeabilizzazione. Analoghe conseguenze si associano a giunti non correttamente realizzati o mantenuti e a problemi legati ad altri particolari esecutivi, quali l'assenza di gocciolatoi. Tale fenomeno è favorito in assenza di una protezione adeguata o a seguito di cattiva progettazione e/o esecuzione.

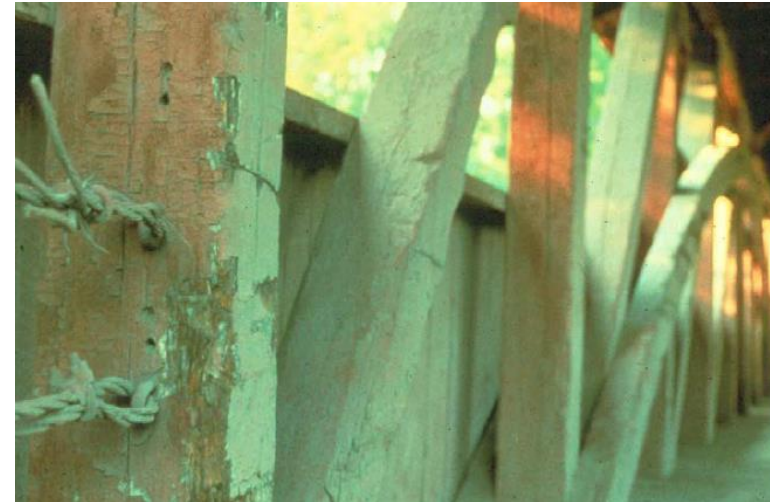
Fonte: BRIDGE INSPECTION MANUAL – NY'S DOT

L'urto di elementi di varia natura con la struttura del ponte può essere causata dal passaggio di mezzi fuori sagoma, non conformi con il franco libero al di sotto del ponte o da incidenti stradali.

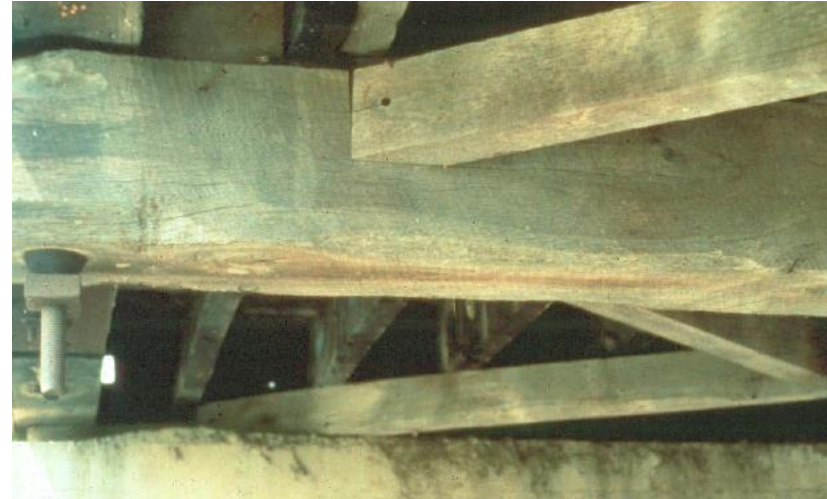
Fonte: BRIDGE INSPECTION MANUAL – NY'S DOT

Si tratta di possibili perdite di connessioni dovute alla presenza di bulloni allentati e rondelle lasche.

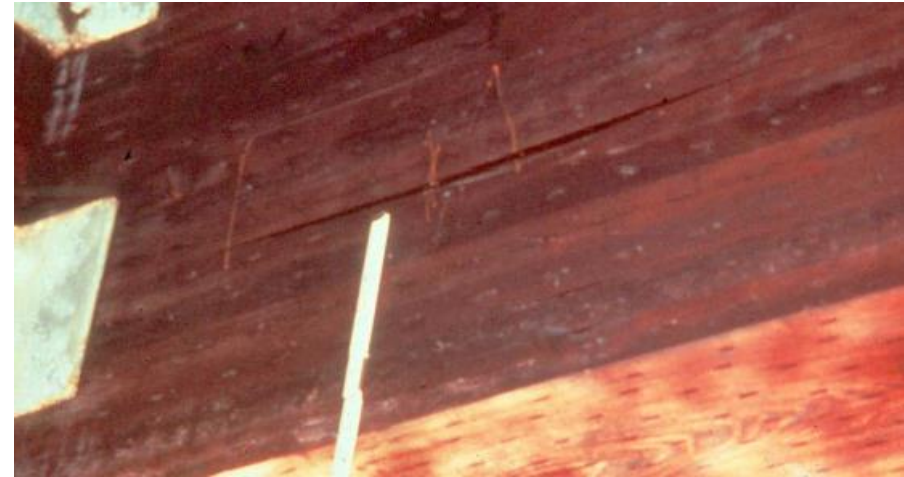
Fonte: BRIDGE INSPECTION MANUAL – NY'S DOT

La delaminazione si verifica negli elementi in legno lamellare quando gli strati si separano lungo la linea di incollaggio delle lamelle. Con tale difetto si indicano anche le fessurazioni che avvengono all'interno dello spessore delle lamelle stesse.

Le fessure conseguenti alla delaminazione sono essenzialmente dovute alle variazioni di umidità e temperatura del materiale.

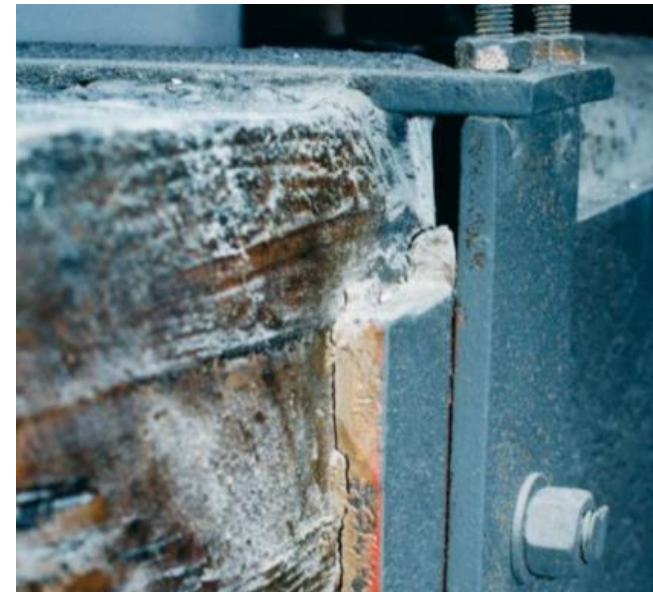
Fonte: Manuale del legno strutturale, S. Berti, B. Pizzo

Il difetto si riferisce ai danneggiamenti del legno in corrispondenza dei punti di unione, sotto forma di spaccature o schiacciamenti locali.

Tali danneggiamenti sono dovuti ad eccessive concentrazioni di sforzo in corrispondenza delle unioni e/o alla presenza di ulteriori fenomeni di degrado, quali funghi, umidità o insetti.

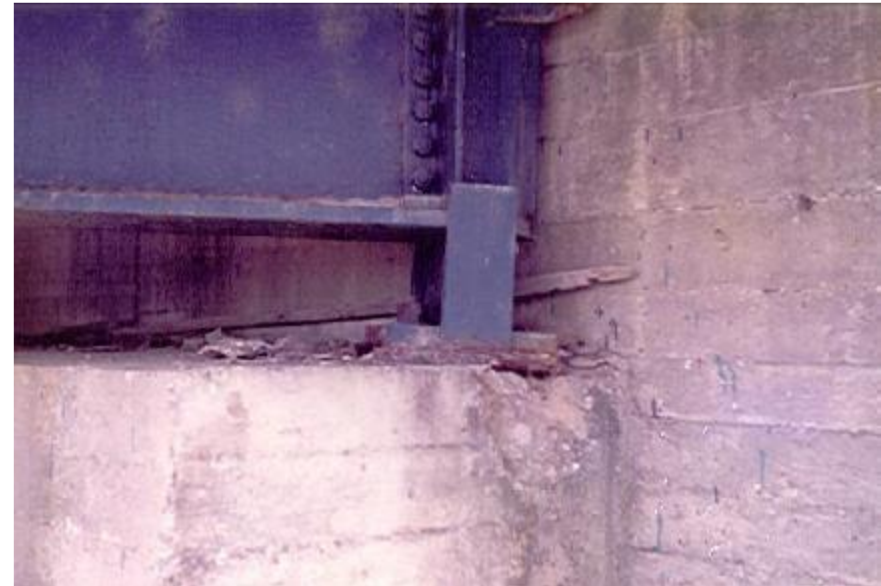
Fonte: PROGETTO RAM – Manuale di ispezione principale (Anas GRUPPO FS ITALIANE)

Il difetto si riferisce alla perdita di forma e di planarità della piastra di base in acciaio degli apparecchi di appoggio.

L'origine del difetto si può far risalire alle fasi di montaggio, nel caso in cui esso sia dovuto ad irregolarità delle superfici o posizionamenti non corretti degli apparecchi, o alle fasi di esercizio, se esso è dovuto a movimenti anomali o imprevisti e nel caso di forte deterioramento della piastra stessa.

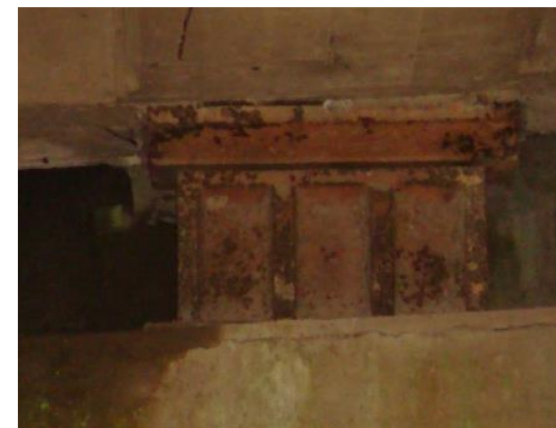
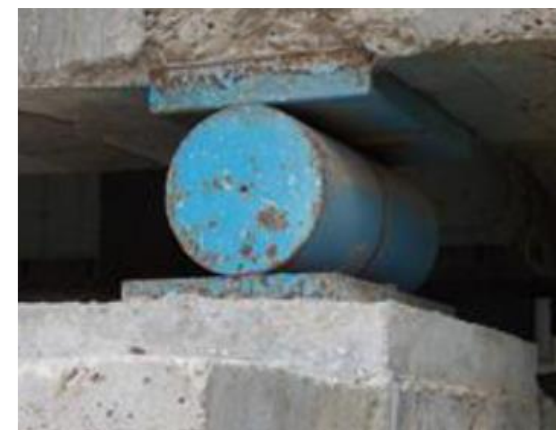
Il difetto riguarda le componenti in acciaio degli apparecchi di appoggio e consiste nel degrado del loro strato superficiale, causato dalla reazione chimica che si innesca con l'ossigeno presente in atmosfera. A seconda dell'avanzamento del fenomeno, può presentarsi in varie forme, a partire dalla sola perforazione dello strato di verniciatura superficiale fino alla riduzione della sezione degli elementi.

L'ossidazione si innesca se le parti in acciaio degli apparecchi non sono adeguatamente protette, ad esempio per mancanza di verniciatura o deterioramento della stessa. Il fenomeno è esaltato in presenza di ambiente umido. Come ulteriori cause, si possono indicare la presenza di correnti vaganti o di cloruri aggressivi, provenienti da sali antigelo, ambienti marini, ecc.

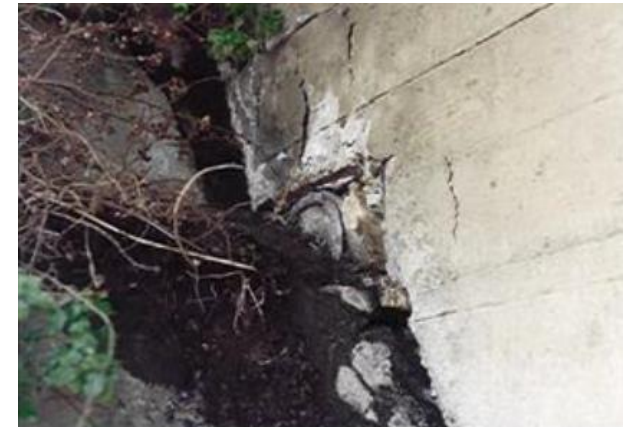
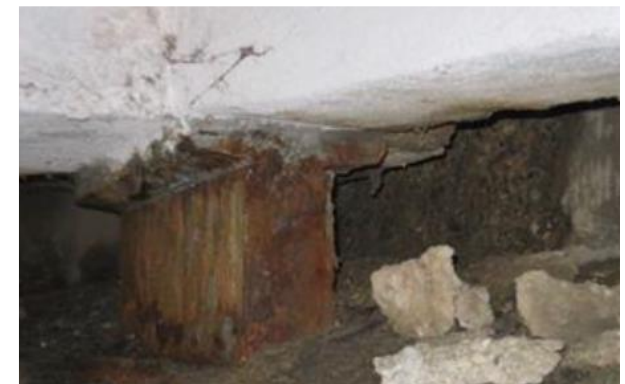
Il difetto si riferisce all'errato funzionamento o ad un funzionamento diverso da quello previsto degli apparecchi di appoggio.

L'insorgere di tale fenomeno è correlato alle caratteristiche di conservazione degli apparecchi stessi; è più probabile nel caso di materiali deteriorati o invecchiati o se gli apparecchi sono mal posizionati. Altre possibili cause sono la presenza di detriti, che bloccano i movimenti degli apparecchi, e i movimenti di fondazione.

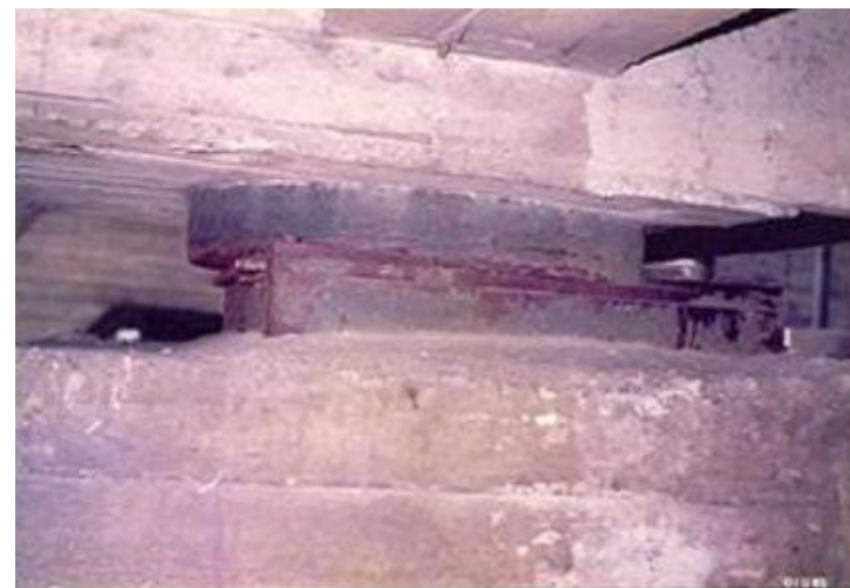
Fonte: PROGETTO RAM – Manuale di ispezione principale (Anas GRUPPO FS ITALIANE)

Il difetto si riferisce all'errato funzionamento o ad un funzionamento diverso da quello previsto degli apparecchi di appoggio, dovuto a regolazioni originarie non corrette. Non è facilmente individuabile, ma la sua presenza si può dedurre da altri fenomeni, quali una deformazione eccessiva dell'apparecchio di appoggio.

L'origine del difetto è da ricercare nella fase di messa in opera, in quanto esso è dovuto o a posizionamenti originari non corretti o ad apparecchi posizionati senza considerare i fenomeni a lungo termine che ne possono condizionare il funzionamento, quali temperature troppo basse o troppo alte, la viscosità del calcestruzzo, ecc.

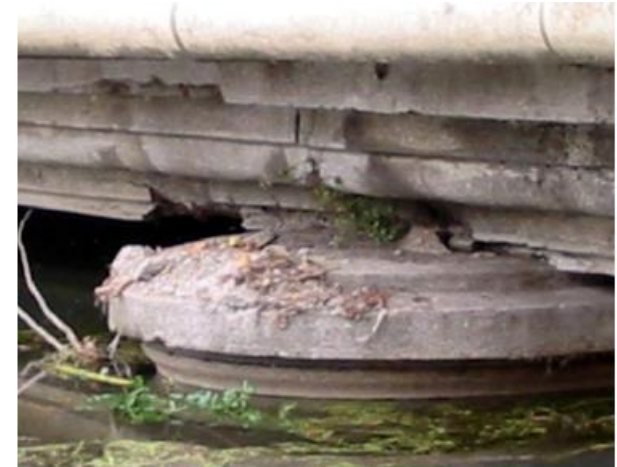
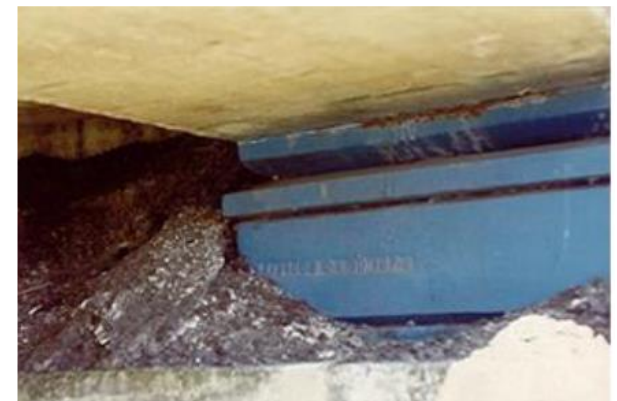
Il difetto si riferisce alla presenza di depositi di materiale (terra, fango, tavole in legno, bitume, ecc.) in corrispondenza degli apparecchi di appoggio, che compromettono il loro normale funzionamento.

I detriti generalmente derivano da residui di lavorazione non rimossi o materiali trasportati dagli agenti atmosferici e depositati sulle superfici orizzontali di pulvini e spalle.

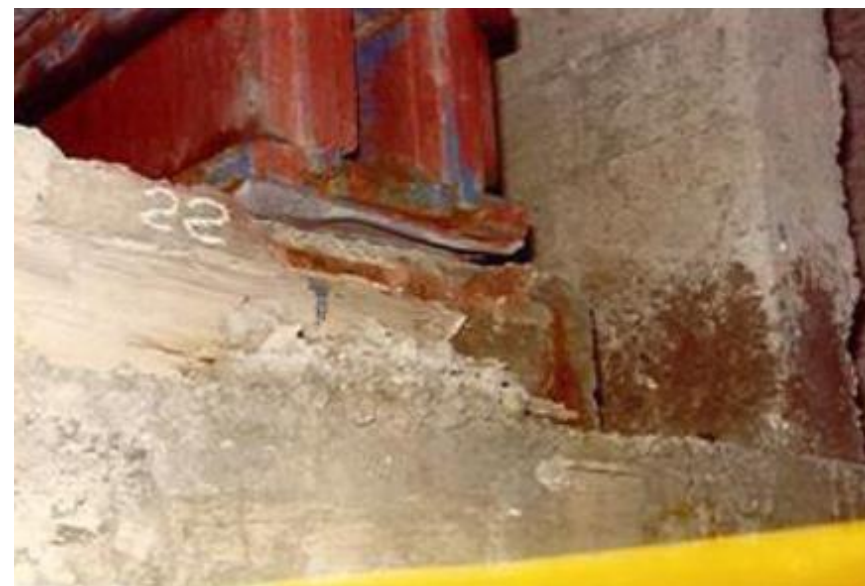
Fonte: PROGETTO RAM – Manuale di ispezione principale (Anas GRUPPO FS ITALIANE)

Il difetto si riferisce al deterioramento degli appoggi contenenti piastre di piombo, sia che esse costituiscano direttamente l'apparecchio, sia che esse siano una parte di esso. Il difetto può manifestarsi come deformazione o rifluimento della lastra o come variazione della sua posizione a causa, ad esempio, di trascinamento.

Lo schiacciamento è causato da dimensioni della lastra non adeguate, mentre la sua fuoriuscita può dipendere da insufficiente aderenza ai supporti durante i movimenti degli impalcati, o da un posizionamento originario non corretto.

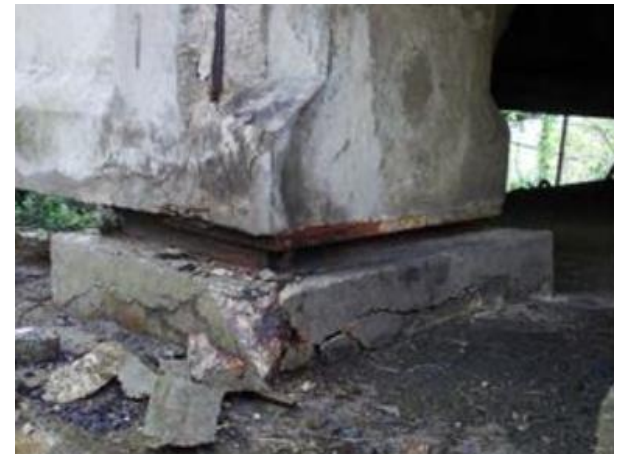
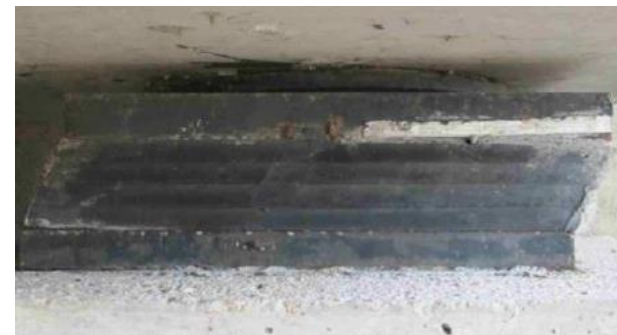
Il difetto si riferisce al deterioramento degli elementi in neoprene degli apparecchi di appoggio, in termini di lesioni, irregolarità superficiali, ecc., ai quali consegue una perdita di elasticità del materiale.

Il fenomeno è correlabile all'età degli apparecchi e alle loro condizioni di degrado dovute all'usura. La presenza del difetto è esaltata in caso di errori di fabbricazione o messa in opera e da eventuali agenti aggressivi provenienti dall'ambiente esterno, quali i raggi ultravioletti.

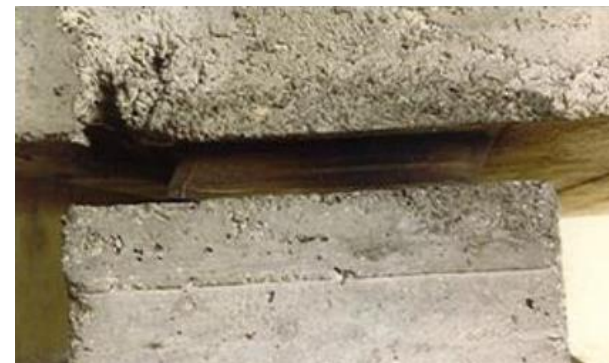
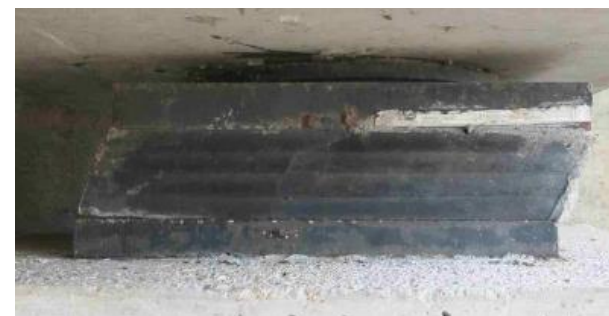
Deformazione orizzontale eccessiva neoprene

Il fenomeno si riferisce a scorrimenti eccessivi degli apparecchi di appoggio sul piano orizzontale, lungo l'asse trasversale o longitudinale del piano stradale. Essi provocano perdita di forma delle sezioni nel caso di lastre non vulcanizzate o distacco e scorrimenti tra gli strati di neoprene e i lamierini di acciaio, nel caso di lastre vulcanizzate.

- presenza di spinte orizzontali o attriti interni tra neoprene e lamierini non previsti;
- dimensionamento non corretto degli apparecchi o difetti in fase di fabbricazione.

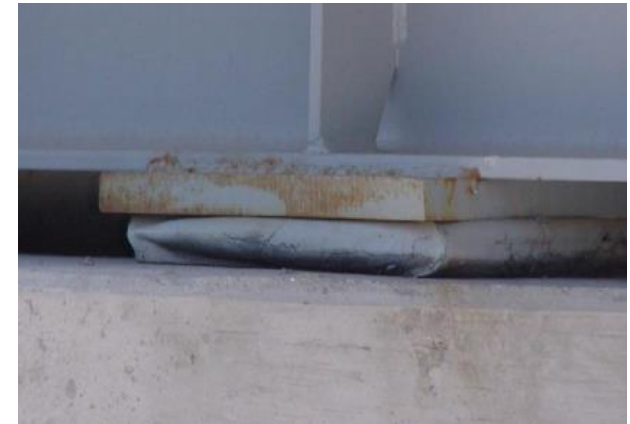
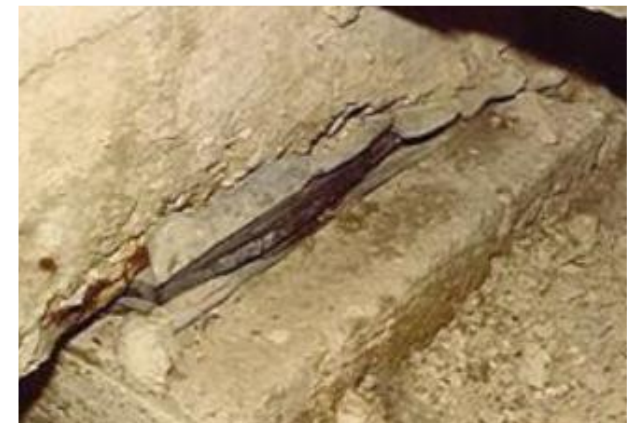
Schiacciamento/Fuoriuscita Neoprene

Lo schiacciamento e la fuoriuscita di neoprene si riferisce al deterioramento degli apparecchi di appoggio costituiti da tale materiale, per effetto dei carichi verticali. Esso si può manifestare sotto forma di diminuzione di spessore, rifluimenti, rotture, ecc.

- presenza di forze verticali superiori a quelle previste;
- dimensionamento non corretto degli apparecchi o difetti in fase di fabbricazione.

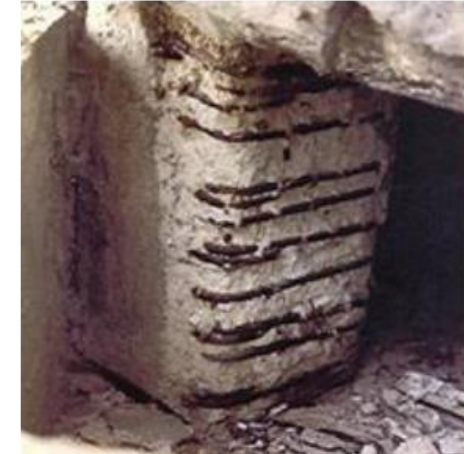
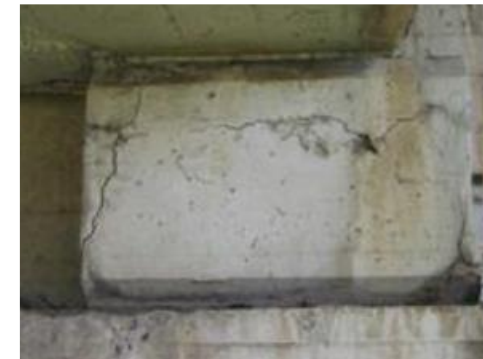
Ammaloramento pendoli in C.A.

Tale tipologia di difetto include diversi fenomeni di degrado che potrebbero interessare apparecchi di appoggio a pendolo in c.a., quali:

- dilavamento/ammaloramento del calcestruzzo;
- lesioni;
- distacchi di calcestruzzo;
- armature scoperte;
- ossidazione/corrosione delle armature;
- Sgretolamento del calcestruzzo all'interno dei tubi metallici, per rulli realizzati in acciaio e calcestruzzo.

I fenomeni di degrado suddetti dipendono essenzialmente dalla quantità di umidità a contatto con il materiale e dalla qualità del materiale stesso, e possono essere generati da processi di tipo chimico, quali la carbonatazione o l'attacco di cloruri, o di tipo meccanico, ad esempio per schiacciamento del calcestruzzo dovuto ad eccesso di carichi verticali. Sono esaltati, inoltre, nel caso di posizionamenti errati o movimenti anomali.

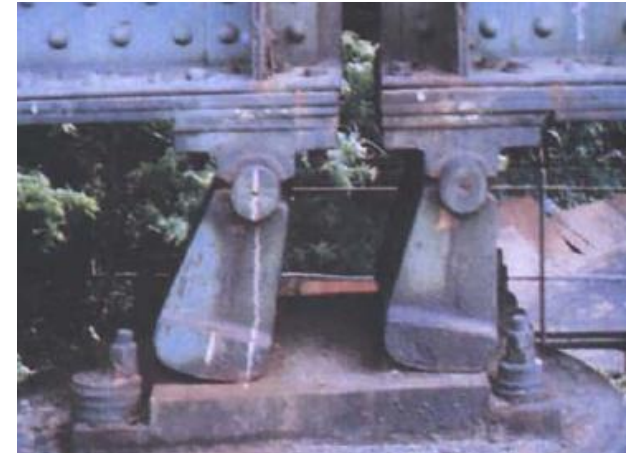
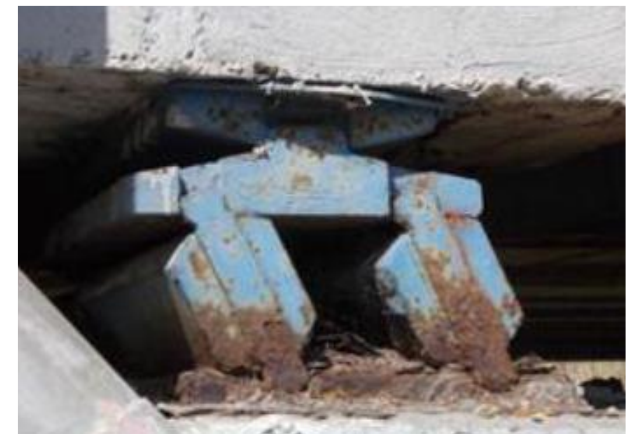
Fuori piombo permanente pendoli

Considerate le cause associate al fenomeno, esso può presentarsi contemporaneamente a **preregolazione sbagliata**, **presenza di detriti** o a **bloccaggio** o a **movimenti di fondazione**, quando essi originano tale anomalia. Mal funzionamenti degli apparecchi possono essere causa di **danni causati dagli apparecchi di appoggio** sugli elementi che essi collegano.

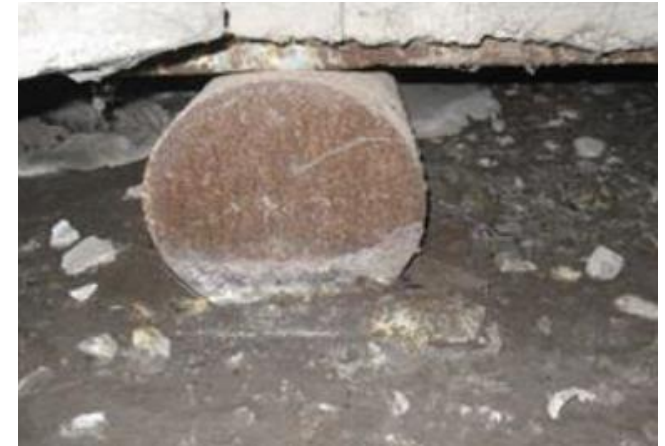
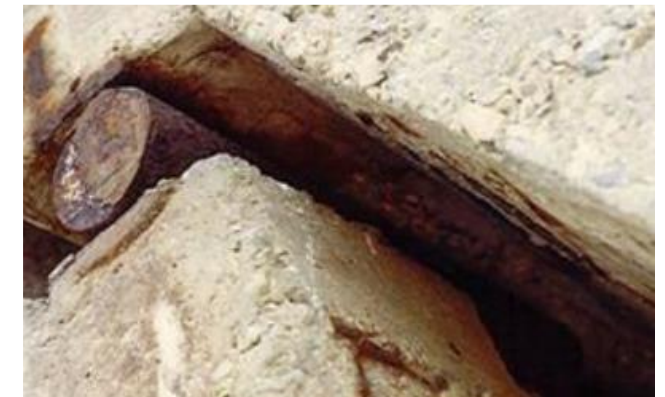
Ovalizzazione rulli metallici

Può essere concomitante con difetti quali **bloccaggio** e **fuori sede dei rulli**, causati dall'ovalizzazione stessa la quale, impedendo i normali movimenti, provoca un trascinamento dei rulli. Mal funzionamenti degli apparecchi possono essere causa di **danni causati dagli apparecchi di appoggio** sugli elementi che essi collegano.

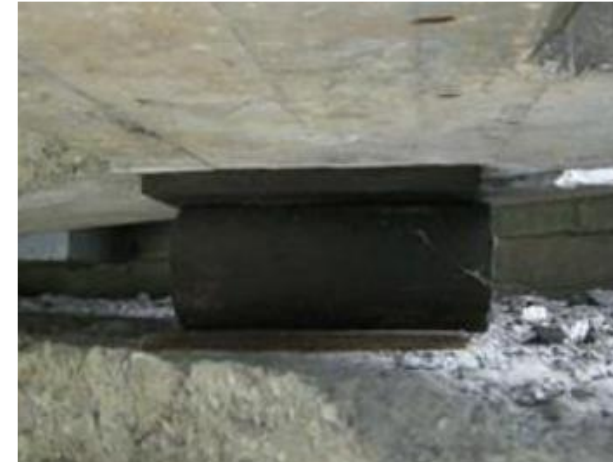
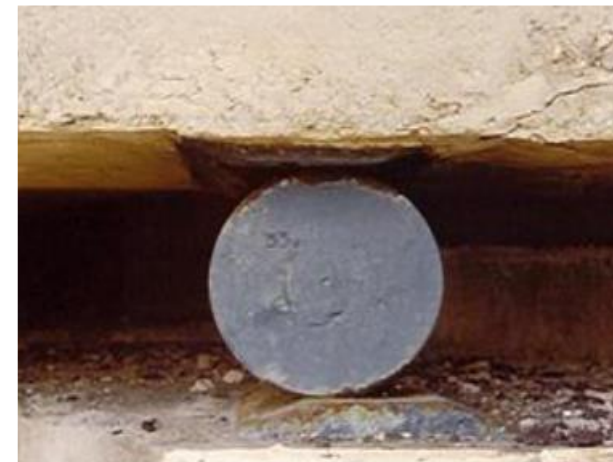
Fuori sede rulli metallici

Può essere concomitante con difetti quali **prerregolazione sbagliata**, **bloccaggio** o **presenza di detriti**. L'**ovalizzazione dei rulli** può considerarsi un'ulteriore causa di tale fenomeno, in quanto impedisce i normali movimenti dell'apparecchio e potrebbe generare il trascinarsi dei rulli. Mal funzionamenti degli apparecchi possono essere causa di **danni causati dagli apparecchi di appoggio** sugli elementi che essi collegano.

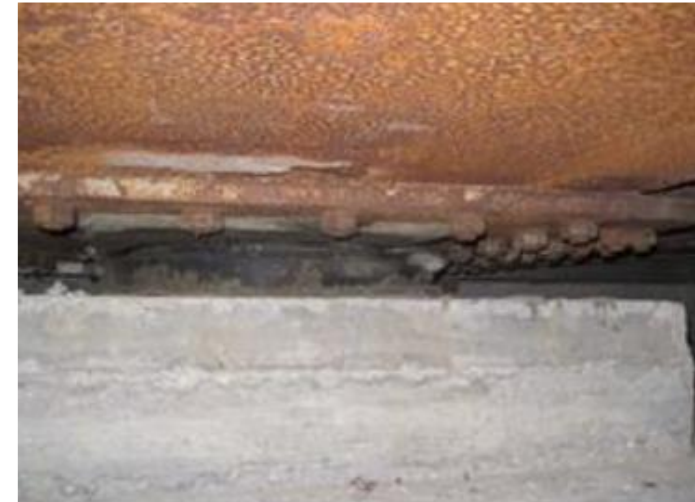
Fonte: PROGETTO RAM – Manuale di ispezione principale (Anas GRUPPO FS ITALIANE)

Per deterioramento del teflon si intendono tutti quei fenomeni di degrado tipici del materiale, che riducono la funzionalità dell'apparecchio di appoggio. Tra essi si possono citare: la fuoriuscita, il distacco, lo schiacciamento e l'invecchiamento del materiale, con conseguente perdita delle sue caratteristiche lubrificanti.
