Ministero delle Infrastrutture e della Mobilità Sostenibili
Consiglio Superiore dei Lavori Pubblici

APPENDICI E ALLEGATI

Allegato C. Schede difettologiche

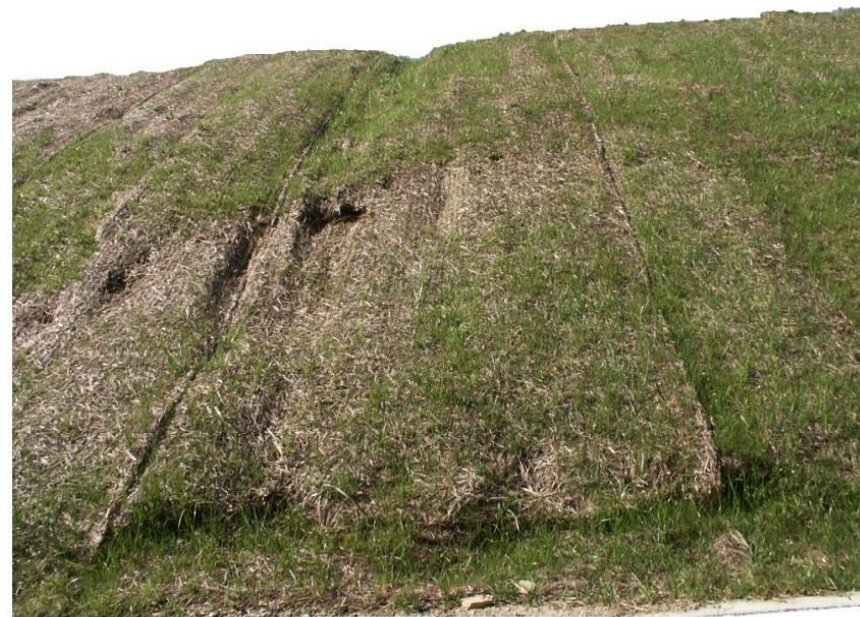
Dilavamento del rilevato di approccio

Il difetto si riferisce all'azione erosiva esercitata dalle acque meteoriche sul materiale costituente il rilevato di approccio nella sua parte superficiale.

Tale fenomeno è dovuto principalmente all'errato o insufficiente smaltimento delle acque meteoriche.

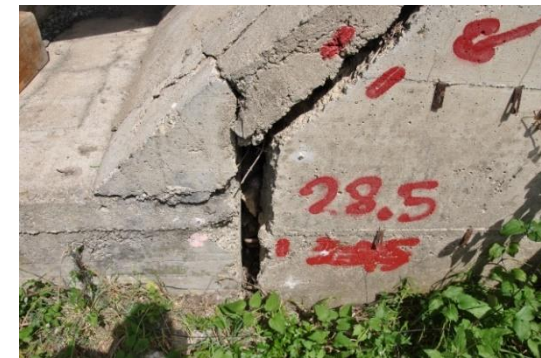
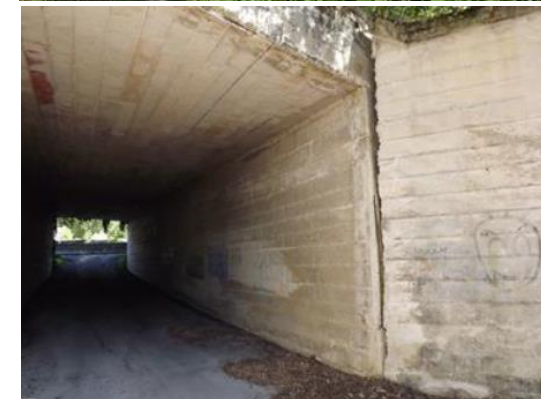
- Rotazione longitudinale: rotazione della fondazione su un piano verticale passante per l'asse stradale;
- Rotazione trasversale: rotazione della fondazione su un piano verticale ortogonale all'asse stradale;
- Traslazione: spostamento della fondazione su un piano orizzontale;
- Abbassamento: spostamento della fondazione su un piano verticale.

Tutti i movimenti in fondazione sono difficilmente rilevabili, per cui occorre dedurre la presenza da fenomeni di degrado ad essi correlati, quali presenza di gradini o aperture in corrispondenza dei giunti stradali, presenza di particolari lesioni se la struttura è iperstatica, eventuali fuori piombo degli elementi sostenuti. Nel caso di traslazione, occorre valutare, con indagini approfondite, se il movimento ha determinato il **tranciamento dei pali** per le sollecitazioni di flessione e taglio che il movimento genera su tali elementi. In generale, occorre sempre valutare se i movimenti abbiano creato rotture delle strutture di fondazione.

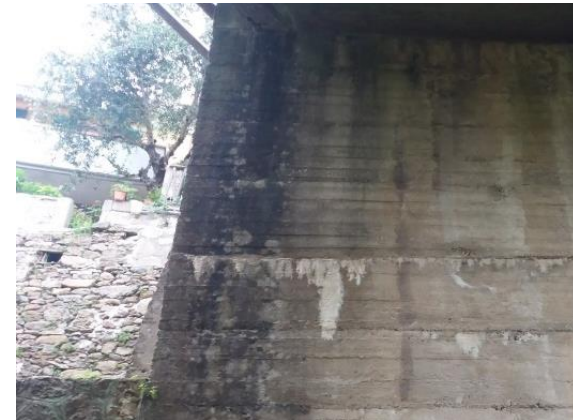
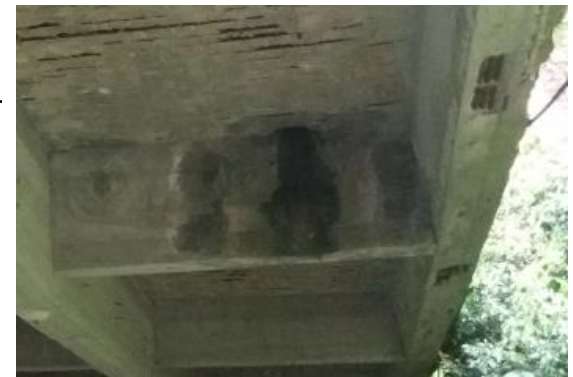
Il difetto si presenta con aree di colorazione diversa dal materiale integro, provocate dal passaggio ripetuto di acqua meteorica sulla superficie degli elementi. Nel caso in cui l'acqua è ancora presente, sono chiaramente visibili macchie di colore scuro e bagnate, altrimenti il passaggio pregresso dell'acqua è denunciato dalla presenza di macchie di colore biancastro legate agli effetti dell'azione chimica dei sali in essa disciolti. Tali macchie ricalcano il percorso intrapreso dall'acqua percolata sulla superficie degli elementi. Tali fenomeni si riscontrano prevalentemente sulle pareti verticali degli elementi strutturali, ma si possono rilevare anche su superfici orizzontali, quali l'intradosso degli sbalzi della soletta dove ristagna l'acqua proveniente dal coronamento.

L'evoluzione del difetto potrebbe portare a **fenomeni di dilavamento/ammaloramento** del calcestruzzo o della muratura, i quali comportano un rapido degrado del materiale con possibile disgregazione dello stesso. Non si devono confondere con le **macchie di umidità passiva e attiva**, le quali non derivano da percolazione di acqua sulle superfici ma da infiltrazioni di acqua all'interno del materiale.

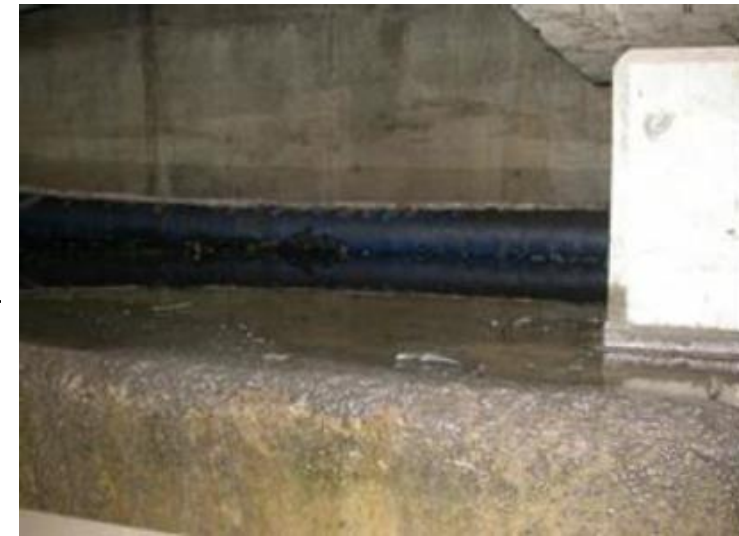
Gli accumuli di acqua si presentano laddove sono presenti irregolarità sulle superfici e nel caso di scarsa manutenzione del sistema di smaltimento delle acque. Il fenomeno è accentuato in presenza di calcestruzzo particolarmente poroso e permeabile.

Il fenomeno può provocare degrado o corrosione delle zone di materiale in cui si verifica il ristagno. Non si deve confondere con le **macchie di umidità** o le **tracce di scolo** che indicano fenomeni di penetrazione di acqua attraverso il materiale o percolazione delle acque meteoriche sulla superficie. Nel caso di impalcati a cassone, l'eventuale presenza di acqua stagnante deve indicarsi come **ristagni d'acqua nei cassoni**, fenomeno considerato separatamente vista la diversa gravità che esso può assumere.

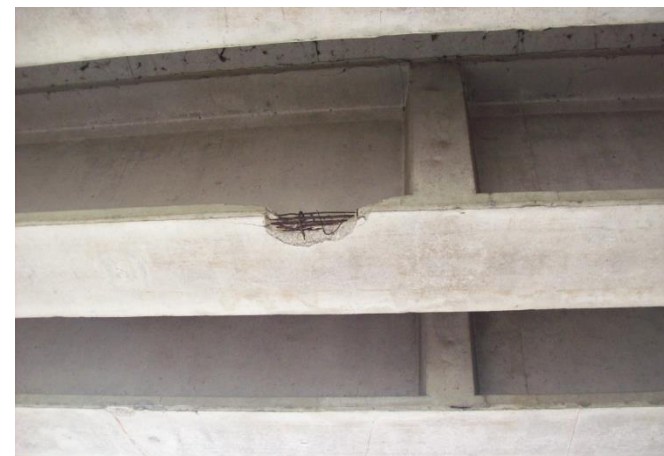
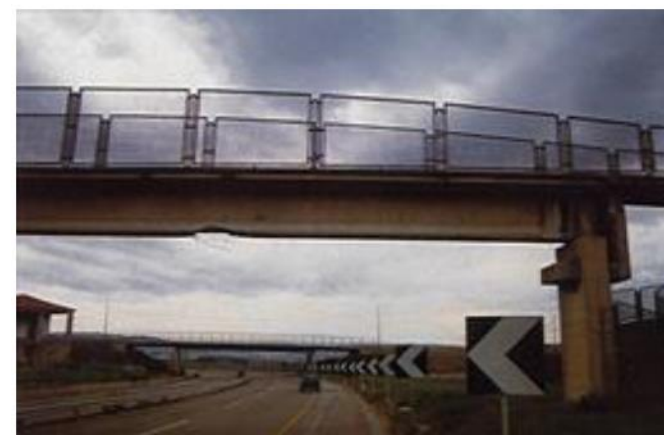
La rottura del calcestruzzo provocata dagli urti, oltre che **distacchi di copriferro**, può comportare l'esposizione e la conseguente **ossidazione** delle armature. Inoltre possono essere associati a tale fenomeno i **quadri fessurativi** eventualmente presenti sugli elementi strutturali.

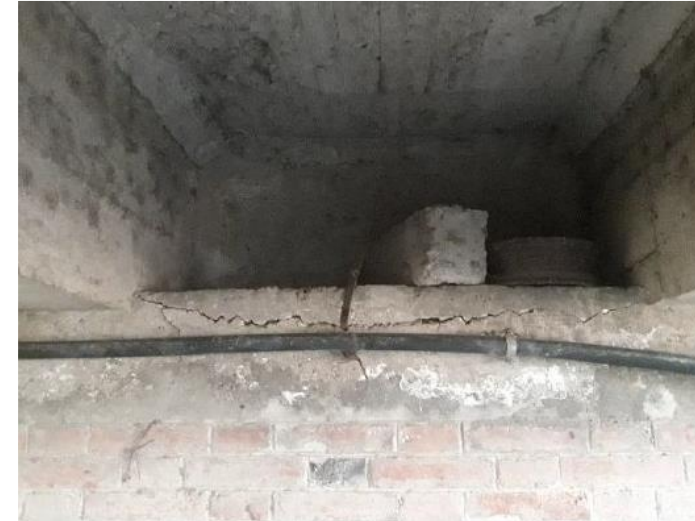
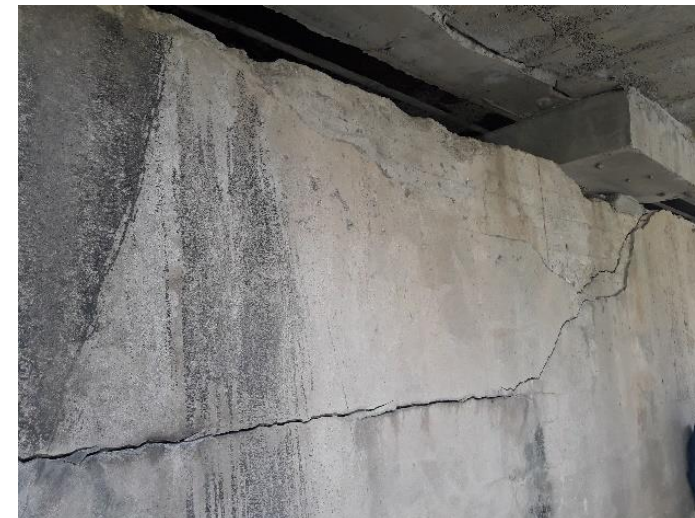
Lesioni caratteristiche in zona appoggio

Il difetto si riferisce ai danneggiamenti presenti nelle zone di appoggio a causa del funzionamento dell'appoggio stesso. Sono lesioni che possono presentarsi sia sulla parte che appoggia, sia sull'elemento di supporto (pulvino, baggiolo, mensola). Spesso nel caso di spalle in muratura, è presente un cordolo in calcestruzzo armato in sommità su cui trovano appoggio travi in calcestruzzo armato; il difetto in oggetto comprende anche le lesioni eventualmente presenti su tale elemento.

Le lesioni si aprono a causa degli sforzi di trazione che nascono in seguito al mancato scorrimento degli apparecchi di appoggio mobili, il quale a sua volta può essere causato dal deterioramento dei materiali, dal bloccaggio o dal non corretto dimensionamento degli apparecchi.

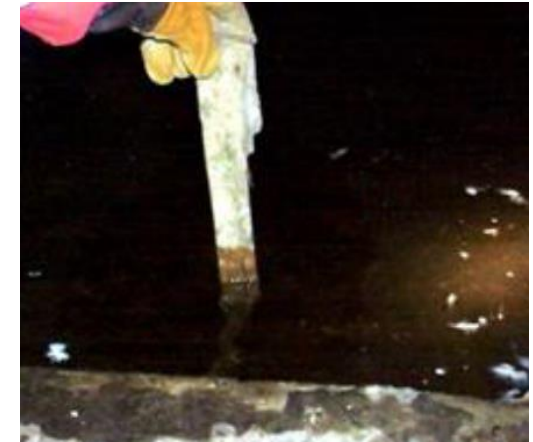
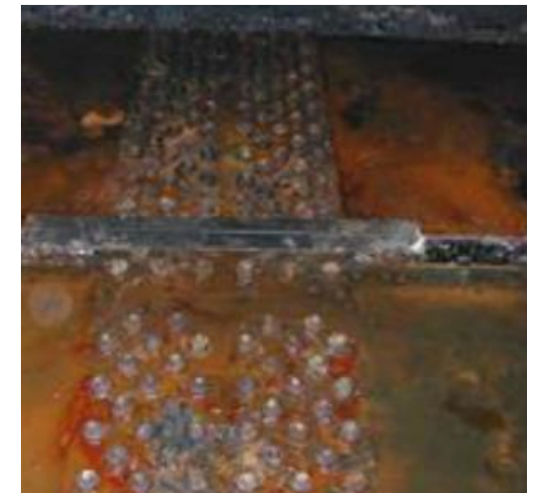
Il fenomeno può provocare degrado o **corrosione** delle zone di materiale in cui si verifica il ristagno. Non si deve confondere con le **macchie di umidità** o le **tracce di scolo** che indicano fenomeni di penetrazione di acqua attraverso il materiale o percolazione delle acque meteoriche sulla superficie. Nel caso in cui lo stesso difetto compare in altre parti strutturali si parla di **ristagni d'acqua**; in tal caso, la presenza di quantità non trascurabili di acqua, a differenza che nei cassoni, non provoca sovraccarichi e non pregiudica la stabilità della parte strutturale interessata.

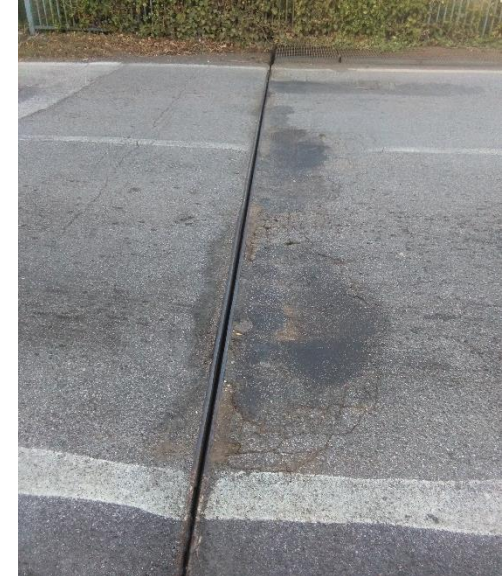
Il difetto si riferisce alla differenza di quota tra l'estradosso della pavimentazione e il giunto. Spesso si presenta nel caso in cui l'elemento di continuità del giunto risulta particolarmente danneggiato.

Il dislivello tra gli elementi può essere causato da errori in fase di messa in opera, se il giunto non è stato inserito in maniera corretta o se la pavimentazione ha subito un costipamento eccessivo. La presenza del dislivello potrebbe segnalare dissesti degli appoggi o movimenti di fondazione.

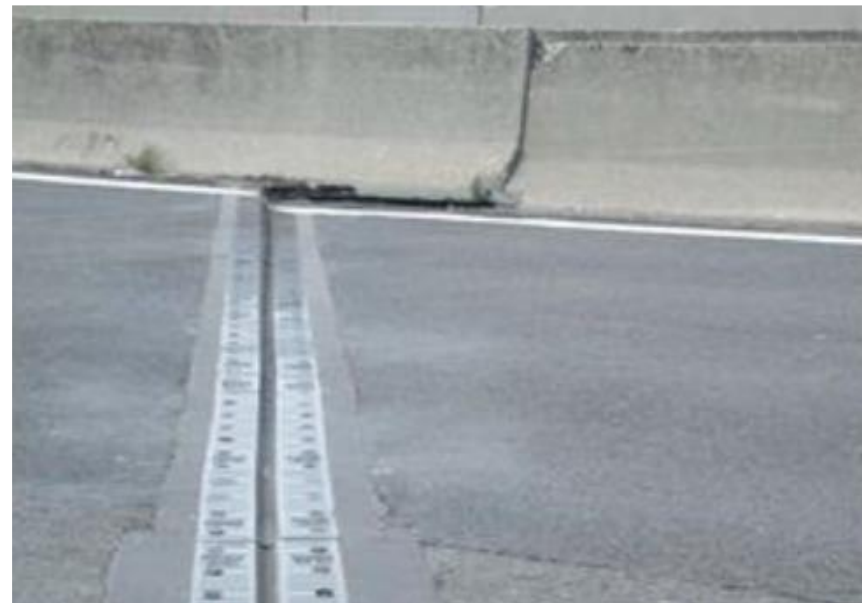
Dislivello tra elementi contigui

Il difetto si riferisce alla differenza di quota tra le parti collegate dal giunto, a cui consegue una differenza di quota tra gli elementi di continuità del giunto stesso.

Il dislivello tra gli elementi può essere causato da errori in fase di messa in opera, se il giunto non è stato inserito in maniera corretta o se era già presente un dislivello tra le parti. Nei casi più gravi, la presenza del dislivello potrebbe segnalare dissesti degli appoggi o movimenti di fondazione.

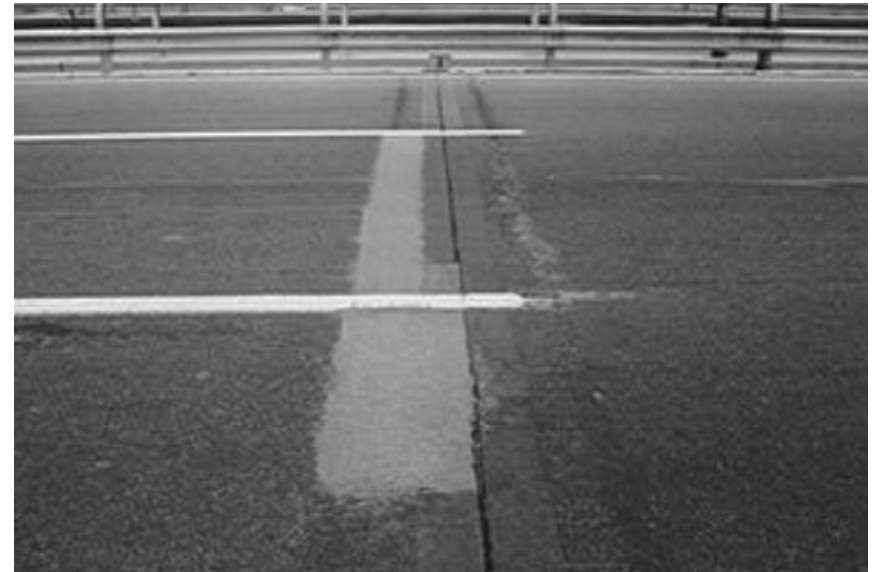
Il difetto si deve segnalare qualora sono visibili riparazioni successive degli elementi del giunto, realizzate con materiali eterogenei rispetto a quelli previsti. Spesso con tali riparazioni i difetti sono solo apparentemente eliminati.

Le riparazioni spesso sono necessarie a causa del deterioramento degli elementi del giunto, dovuto a materiali di scarsa qualità o a mancanza di manutenzione, o dell'errata messa in opera.

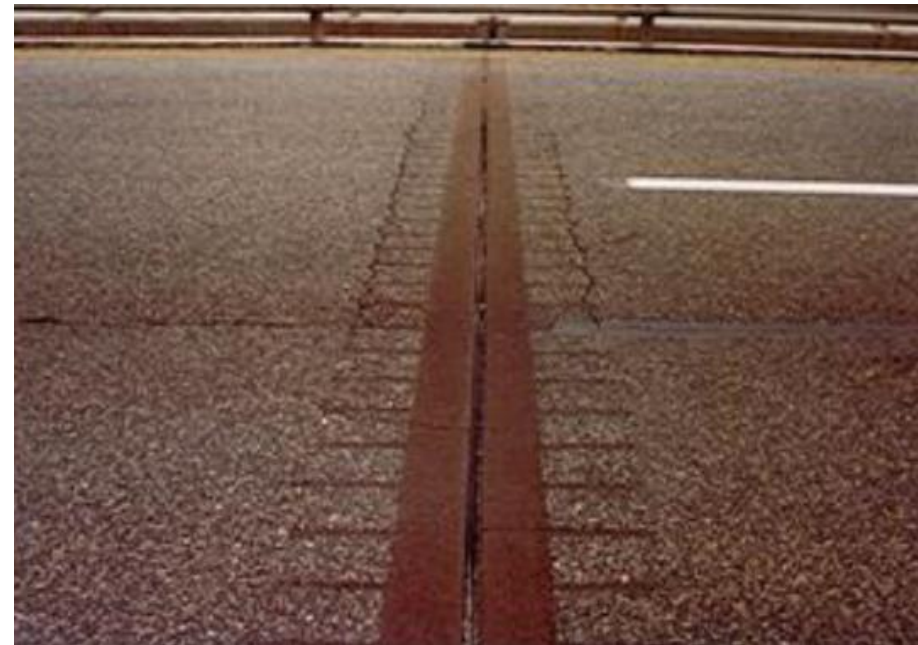
Massetti lesionati

Per massetti si intendono gli elementi di supporto, generalmente in resina o in malta di cemento, degli elementi di continuità del giunto. Essi costituiscono il collegamento tra la soletta pavimentata e gli elementi di continuità. Si dovrà segnalare il difetto se sono presenti lesioni trasversali rispetto all'asse del giunto su uno dei due massetti o su entrambi.

L'apertura di lesioni è principalmente dovuta ai ripetuti urti causati dal transito di automezzi sul giunto. Essa è favorita nel caso di materiali non idonei o cattiva messa in opera. I primi distacchi possono essere causati anche dai fenomeni di ritiro che naturalmente si verificano nelle malte; essi sono poi amplificati dagli urti dei veicoli transitanti.

Il difetto non è indice di problemi alle strutture del ponte, come fuori piombo o ammaloramento degli apparecchi di appoggio, ma la sua evoluzione potrebbe portare al distacco completo dei massetti. Può presentarsi insieme ad altri difetti tipici dei giunti, quali **dislivello** tra giunto e pavimentazione e tra gli elementi contigui, **riparazioni provvisorie**, **rottura** o **deformazione degli elementi di continuità**.

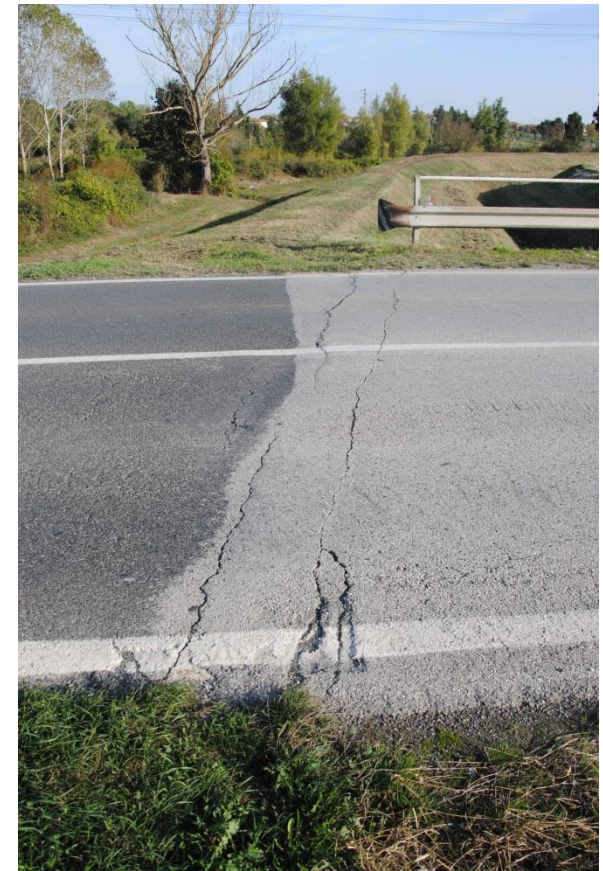
Distacco tampone

Il difetto è specifico dei giunti denominati «a tampone» sottopavimentati, in cui l'elemento di continuità è rappresentato da una colata di asfalto o di materiali di caratteristiche simili. Esso si manifesta attraverso fessure tra il tampone e la pavimentazione, di ampiezza superiore a qualche mm.

Spesso si trova in contemporanea con **deformazione del tampone**. Talvolta è la manifestazione di **movimenti delle fondazioni**.

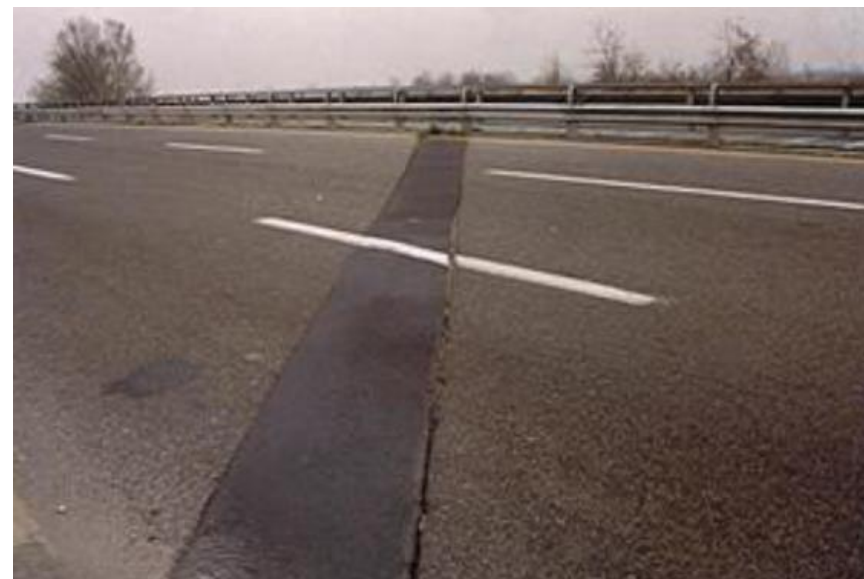
Deformazione tampone

Il difetto è specifico dei giunti denominati «a tampone» sottopavimentati, in cui l'elemento di continuità è rappresentato da una colata di asfalto o di materiali di caratteristiche simili. Esso si manifesta attraverso irregolarità sulla superficie del tampone, come avvallamenti, gradini o lesioni.

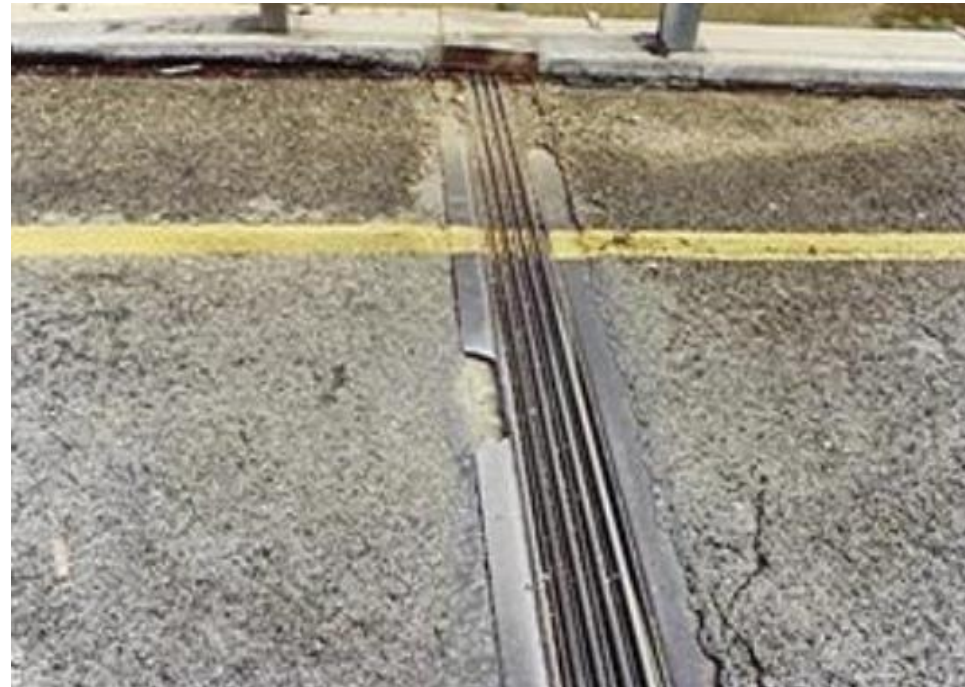
Il fenomeno comprende una serie di difetti che possono interessare i profilati metallici che costituiscono il giunto, tra cui:

- deformazioni;
- ossidazioni/corrosioni;
- svergolamenti;
- rotture;
- lesioni;
- ecc.

I profilati metallici sono spesso danneggiati dagli urti degli automezzi. I fenomeni di ammaloramento sono facilitati nel caso in cui gli elementi metallici non siano adeguatamente protetti, ad esempio se i massetti o gli elementi di tenuta sono danneggiati. Altre cause sono lo scarso spessore dei profilati stessi, gli attacchi chimici derivanti dai sali antigelo o la fisiologica usura dei materiali.

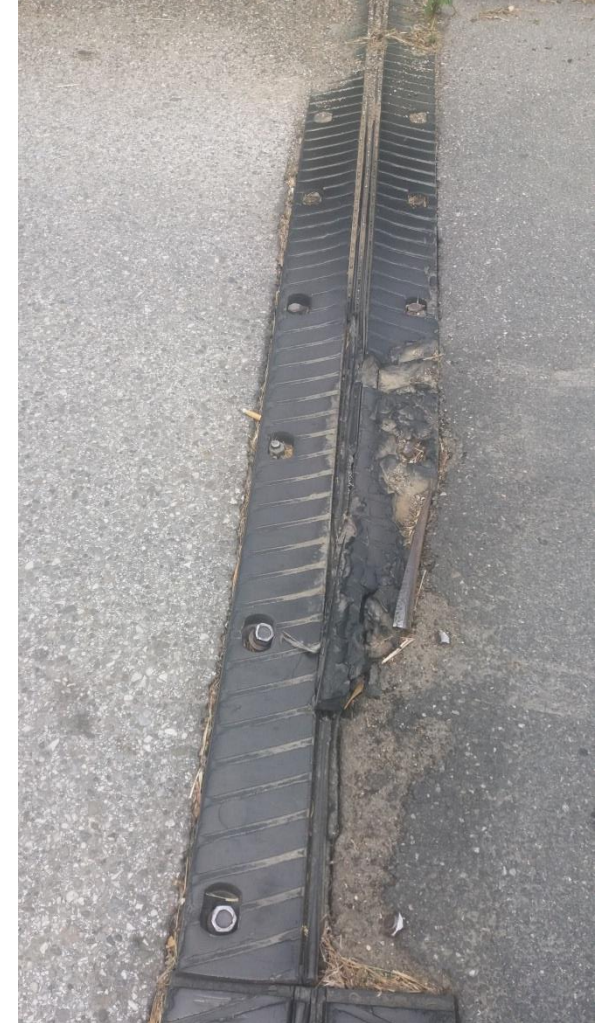
Il difetto si riferisce alla presenza di irregolarità superficiali o, nei casi più gravi, di lesioni, rotture, distacchi o porzioni mancanti sugli elementi di continuità dei giunti, quali profilati in neoprene, mattonelle in neoprene armato, pettini metallici, ecc.

La deformazione e/o la rottura degli elementi di continuità è dovuta al deterioramento dei materiali o alla non corretta posa degli elementi. Talvolta può essere indicativa di movimenti di fondazione.

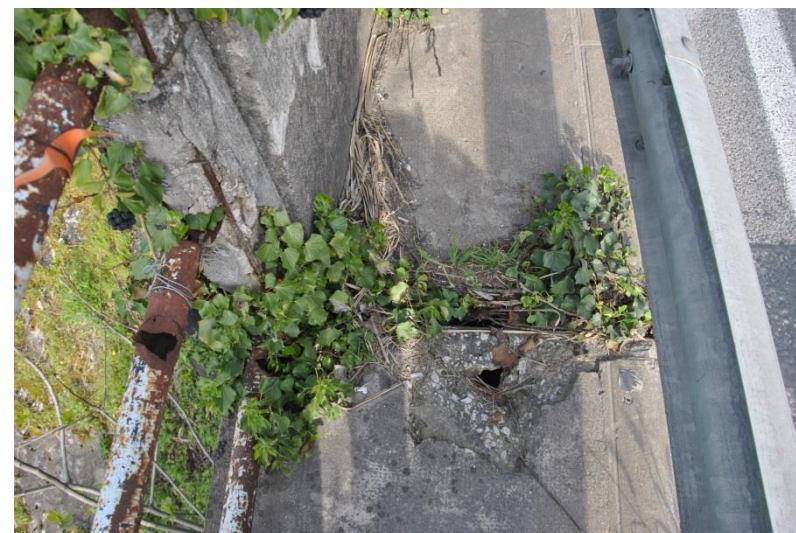
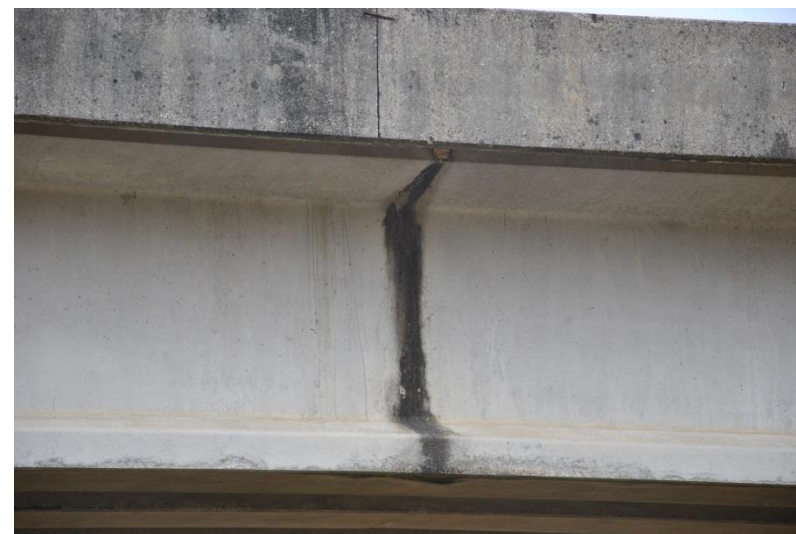
Scossalina permeabile o assente

La causa principale di danneggiamenti nella scossalina è l'usura dei materiali che, perdendo elasticità, si lesionano e si strappano. Il difetto è, pertanto, favorito nel caso di materiali di scarsa qualità e di scarso spessore. Altre cause possono essere movimenti anomali dei giunti o messa in opera non corretta, con poco gioco o con le solette troppo ravvicinate.

L'assenza o la permeabilità della scossalina provocano il passaggio delle acque meteoriche con i conseguenti effetti negativi sulle superfici degli elementi strutturali del ponte. Pertanto, manifestazioni di tale difetto sono la presenza di **macchie di umidità** o **dilavamento**, portando, nei casi più gravi, a **distacchi di copriferro** e **ossidazione** delle barre di armatura.

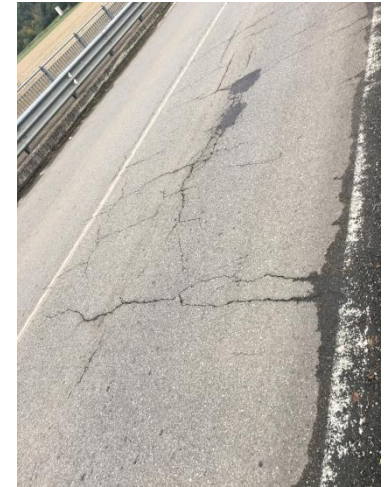
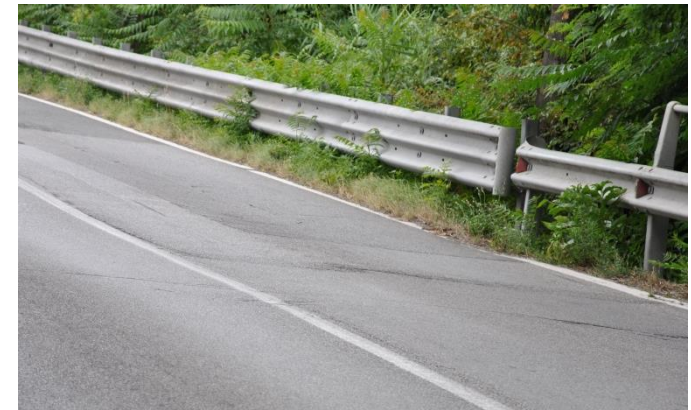
Stato della pavimentazione

- Dislivello tra rilevato e impalcato: esso può essere localizzato su entrambe le spalle o su una sola di esse e va segnalato se la differenza di quota tra il rilevato e l'impalcato supera i 2 cm;
- Presenza di dossi: si riferisce alla presenza di avvallamenti o ondulazioni sulla superficie stradale superiori ai 15 mm;
- Fessure/anomalie della pavimentazione: sono spesso presenti in corrispondenza degli elementi di continuità dei giunti e sono riconducibili ai normali fenomeni di ritiro del materiale costituente la pavimentazione.

I dislivelli presenti sulla pavimentazione possono essere dovuti a cattiva esecuzione della pavimentazione, compattazione del terreno sottostante, cedimenti anomali delle fondazioni. I dossi, invece, sono causati dalla compattazione del materiale di cui è composto lo stato di usura, dalla ricostruzione del manto dopo scavi per l'interro di tubazioni, della presenza di tombini o dossi artificiali. Le fessure sono dovute principalmente agli effetti del ritiro della pavimentazione e amplificate dal passaggio di traffico pesante.

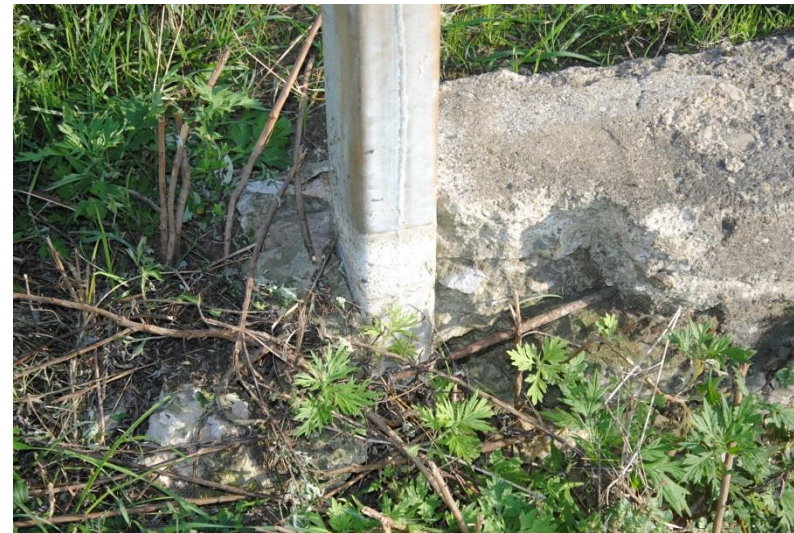
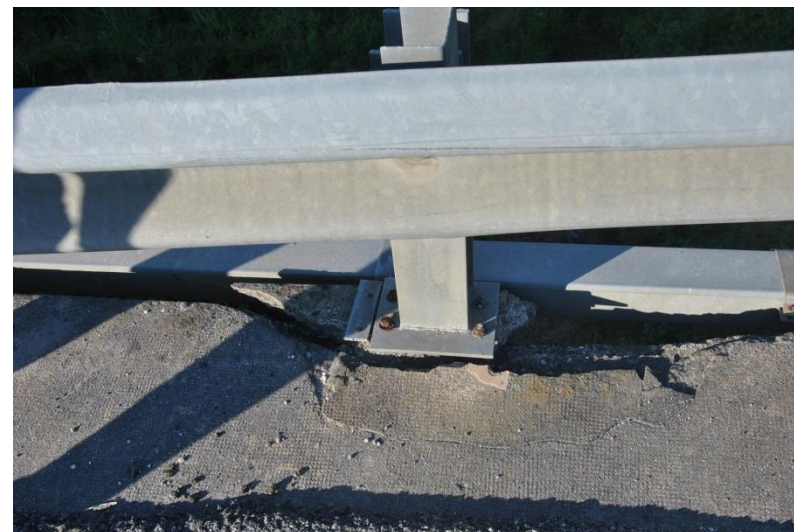
Si dovranno segnalare gli eventuali fenomeni di degrado che interessano tali elementi, quali distacchi di copriferro o distacchi degli elementi lapidei.

Spesso associata ai difetti dei cordoli, è la presenza di calcestruzzo dilavato/ammalorato o distacchi di copriferro negli elementi contigui ad essi (in genere soletta).

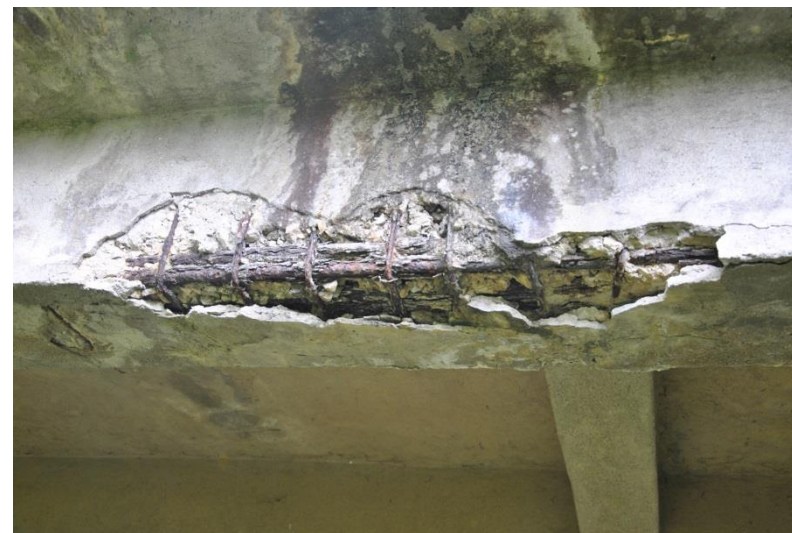
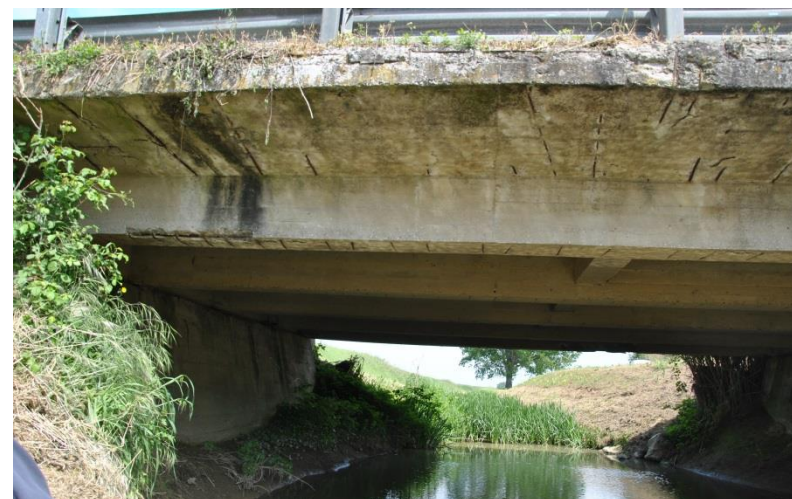
Convogliamento acque assente

Il difetto si riferisce alla mancanza di un adeguato sistema di convogliamento delle acque meteoriche che eviti il contatto dell'acqua con i materiali degli elementi strutturali.

Il passaggio dell'acqua può accelerare i fenomeni di degrado dei materiali degli elementi strutturali, favorendo la presenza di **macchie di umidità**, **dilavamento**, **distacchi di copriferro**, **armature ossidate**, ecc.

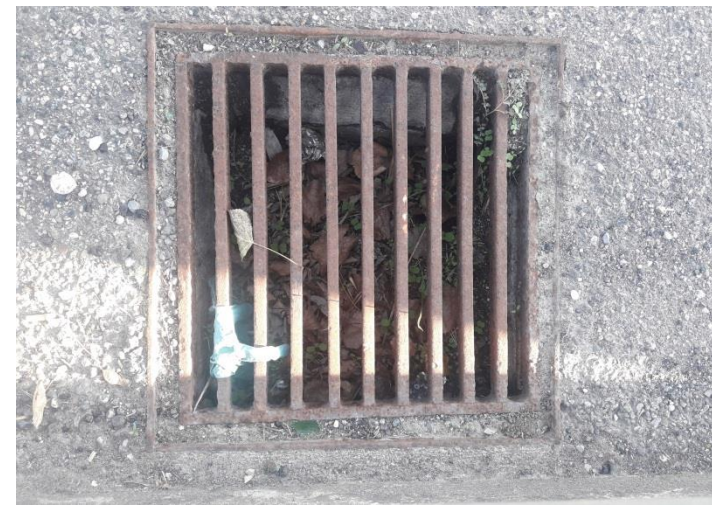
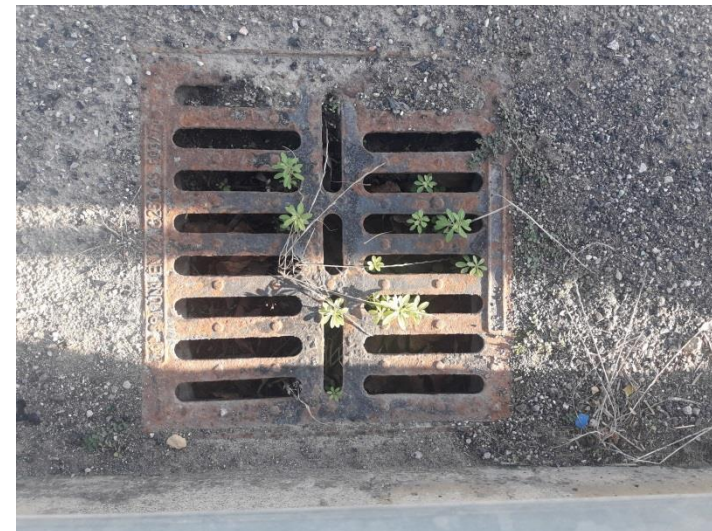
Pozzetti intasati

L'acqua non adeguatamente smaltita dai sistemi di scarico può provocare danni dovuti al ristagno e infiltrarsi fino a raggiungere l'intradosso della struttura, con evidenti segni sulle superfici degli elementi, quali **macchie di umidità** e **dilavamento**.

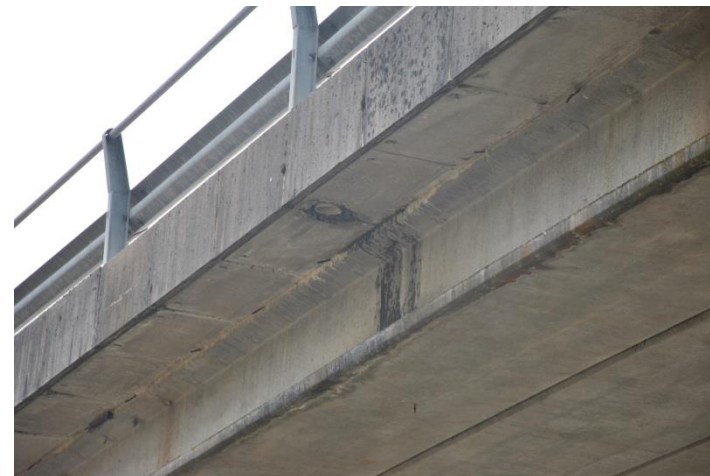
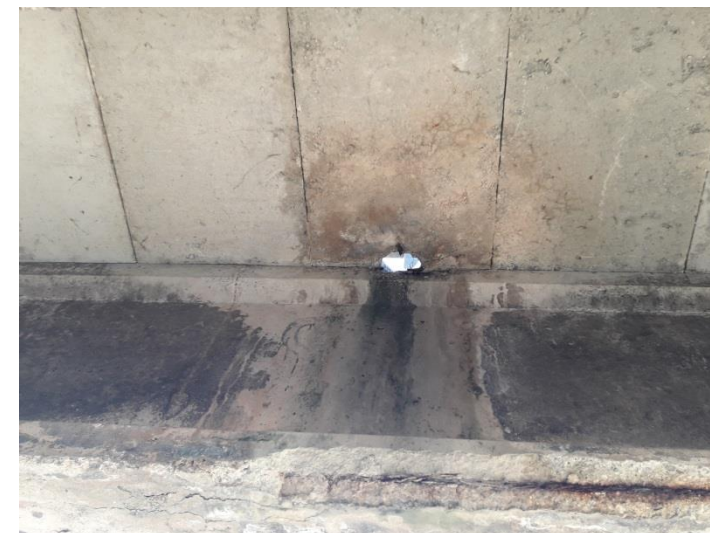
Scarichi corti

Il difetto è dovuto principalmente ad una non corretta progettazione o esecuzione del sistema di convogliamento.

In corrispondenza di scarichi corti che convogliano l'acqua direttamente sugli elementi strutturali sono frequenti i segni degli effetti dell'acqua sui materiali, quali **tracce di scolo, dilavamento**, fino a **distacchi di copriferro e ossidazione** delle armature.

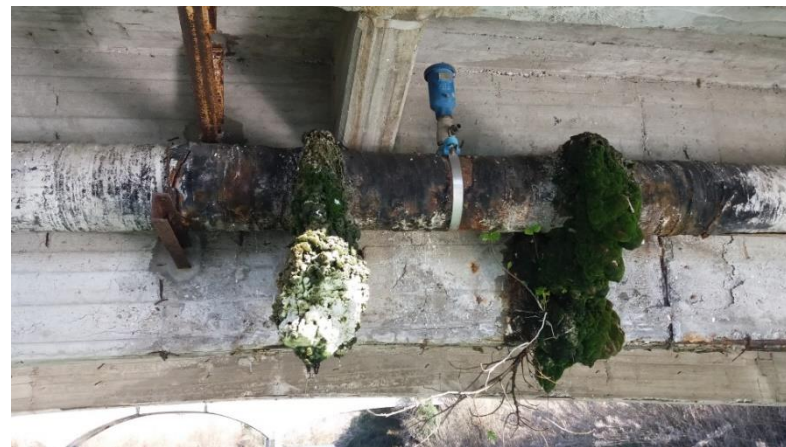
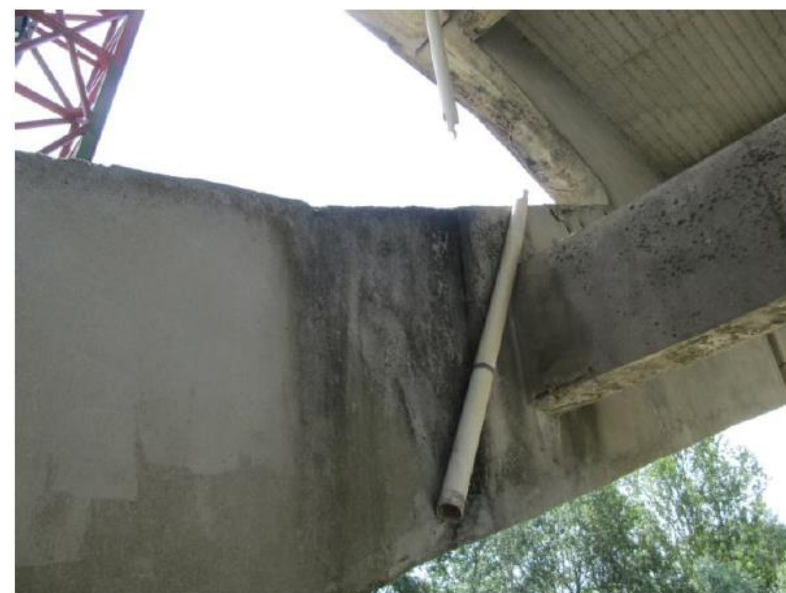
Il difetto è dovuto principalmente ad una non corretta progettazione o esecuzione del sistema di convogliamento, realizzato, ad esempio, con materiali non idonei. Spesso le rotture sono conseguenti alla corrosione dei materiali metallici con cui tali elementi sono costituiti.

In corrispondenza di scarichi danneggiati sono frequenti i segni degli effetti dell'acqua sui materiali, quali **tracce di scolo**, **dilavamento**, fino a **distacchi di copriferro** e **ossidazione** delle armature.

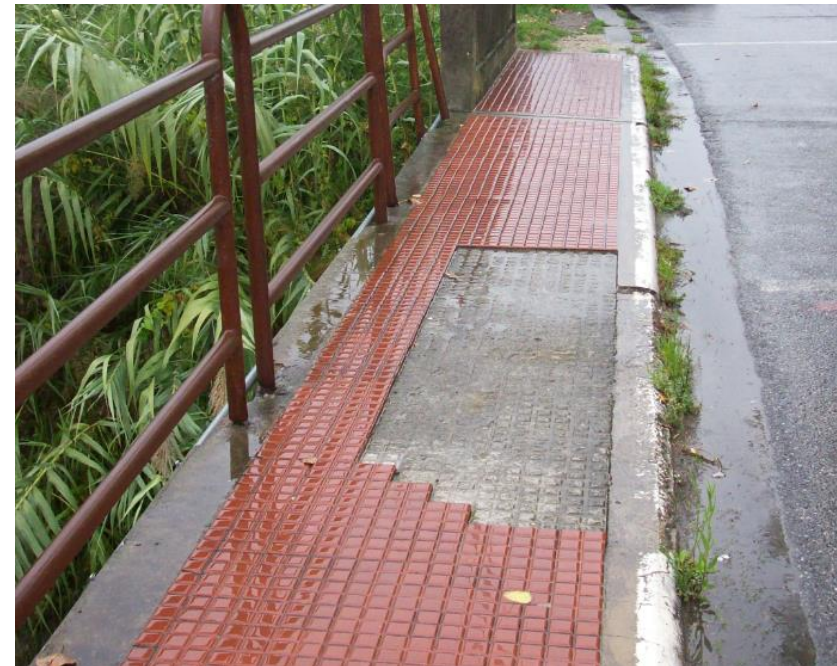
Il difetto comprende i possibili fenomeni di degrado relativi alla pavimentazione dei marciapiedi, eventualmente presenti ai bordi del ponte, che possono compromettere la sicurezza dei pedoni.

Il danneggiamento della pavimentazione può essere causato da azioni atmosferiche aggressive, inquinamento, vetustà, urti, ecc.

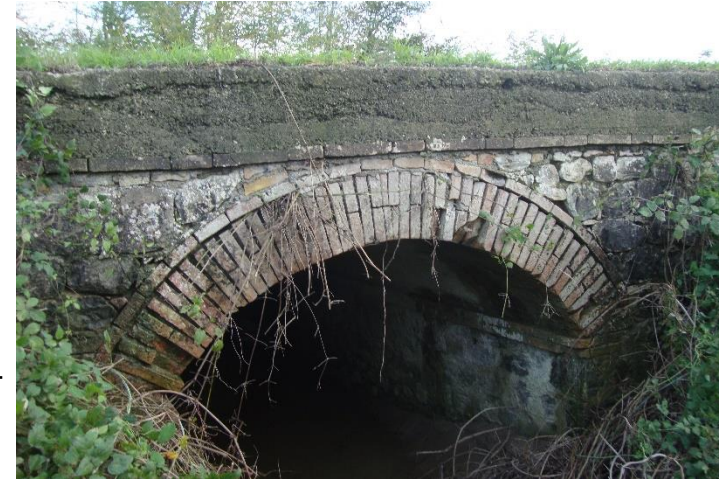
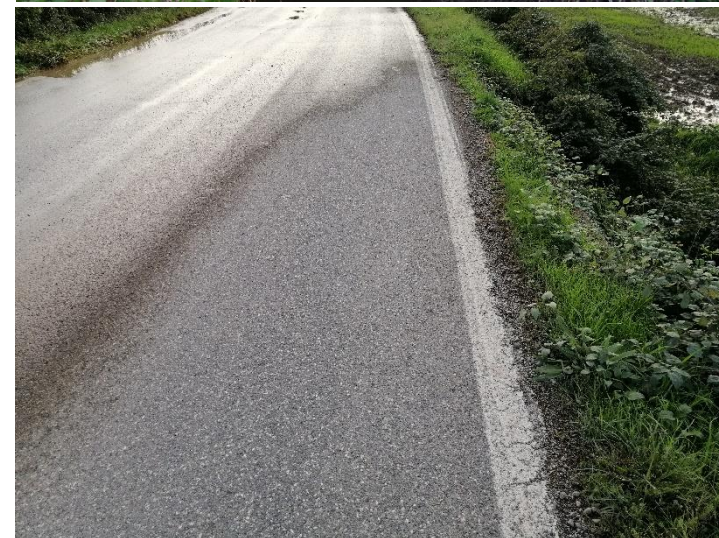
Guardiavia assenti

Il difetto si riferisce all'eventualità in cui i sistemi di ritenuta stradale risultino totalmente o parzialmente assenti, pregiudicando quindi la sicurezza del traffico veicolare e pedonale del ponte.

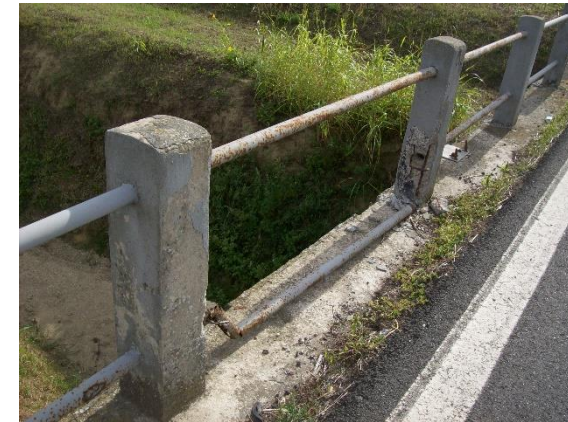
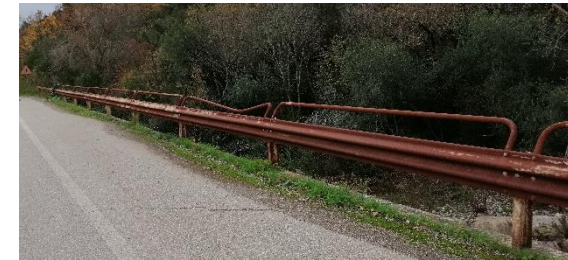
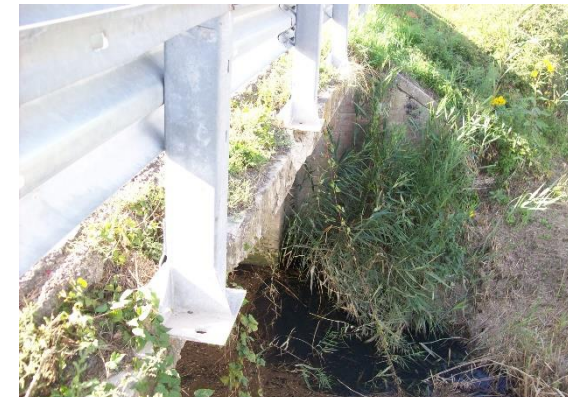
Guardiavia danneggiati/ossidati/male ancorati

Il difetto si riferisce alle situazioni in cui sono presenti danneggiamenti sugli elementi delle barriere di ritenuta stradale e/o parti di esse sono gravemente ossidate. Tale difetto indica inoltre i casi in cui le barriere, seppur in buone condizioni di conservazione, non sono ancorate in maniera opportuna e/o presentano elementi di ancoraggio danneggiati e/o gravemente ossidati, compromettendo in tal modo la sicurezza stradale.

Il danneggiamento delle barriere può esser dovuto ad urto di veicoli e/o ad una loro non corretta manutenzione. La costante esposizione delle barriere agli agenti atmosferici può favorire, inoltre, l'innescarsi di meccanismi di ossidazione, che, se non adeguatamente contrastati, potrebbero portare ad eventuali danneggiamenti. Le cause di condizioni di male ancoraggio delle barriere alla struttura possono risalire ad errori progettuali o, ancora una volta, ad urto di veicoli e/o ad una loro non corretta manutenzione.
